4-12-2019

PLAN DE PODA

UNIVERSIDAD DE JAÉN

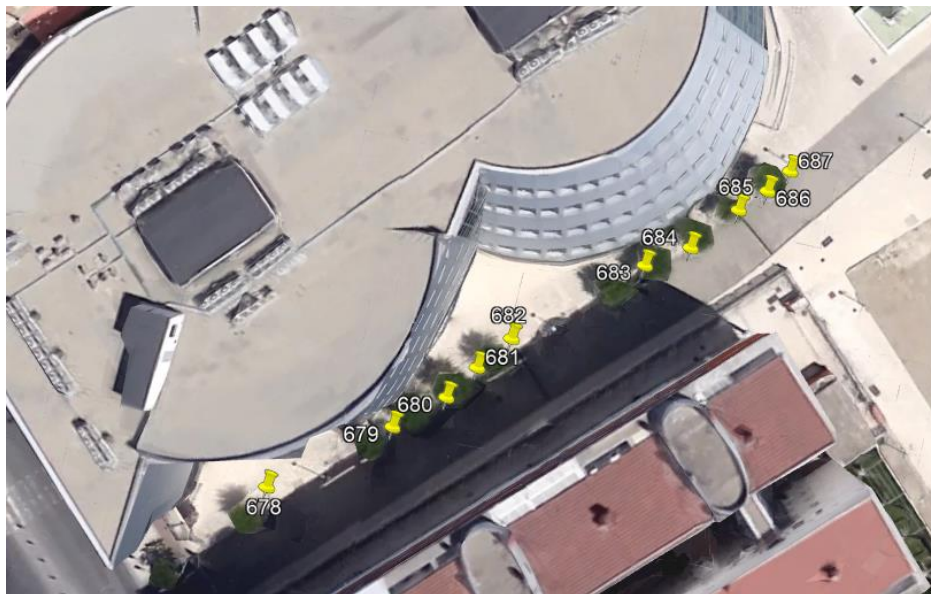
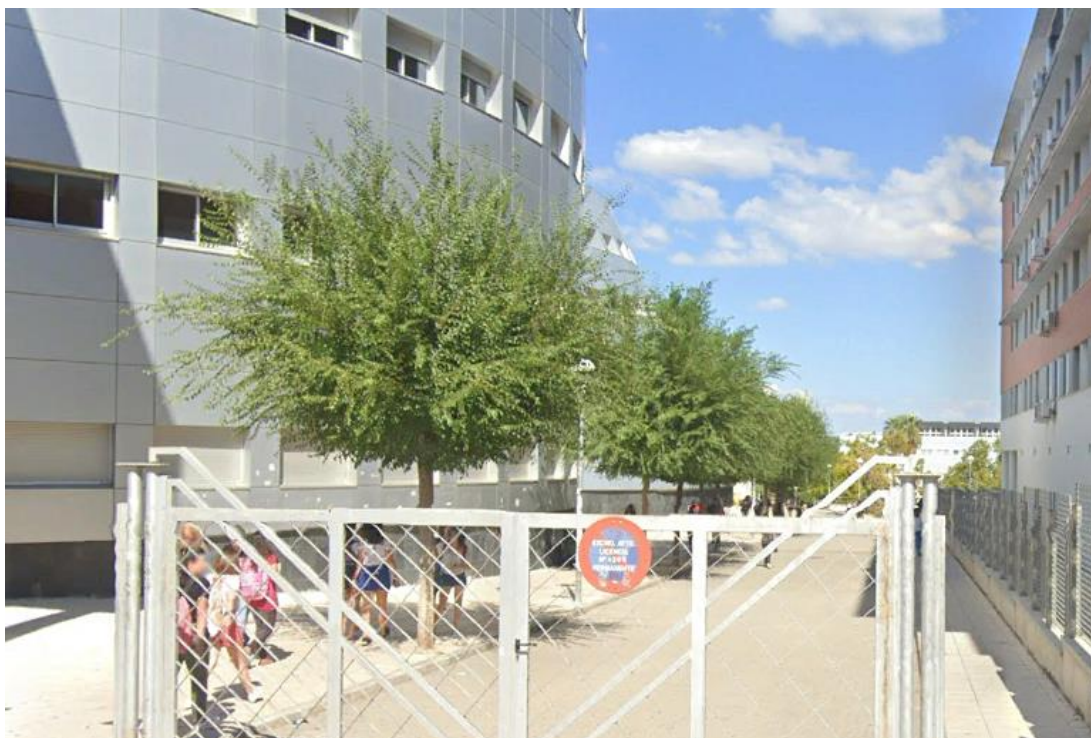
Alineación de olmos de Ben Saprut.

Se trata de una alineación de olmos que se encuentran demasiado cercanos a la fachada del edificio. La elección de la planta fue errónea en su día y ahora se fuerza a la reducción anual de copa de dichos árboles, que, considerando la especie de que se trata, están condenados a una importante reducción de su vida útil.

Los árboles son los catalogados como 678, 679, 680, 671, 672, 683, 684, 685, 686 y 687.

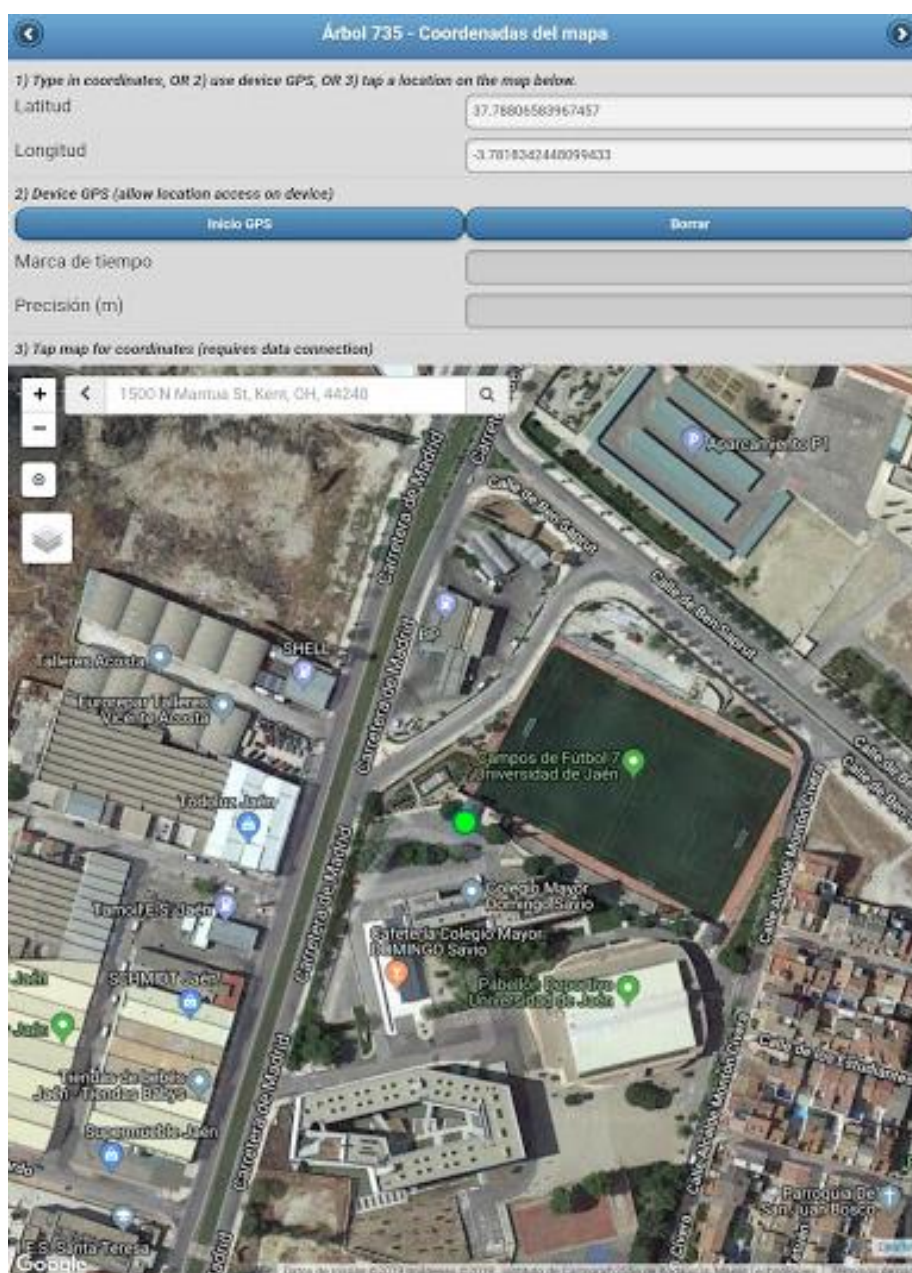
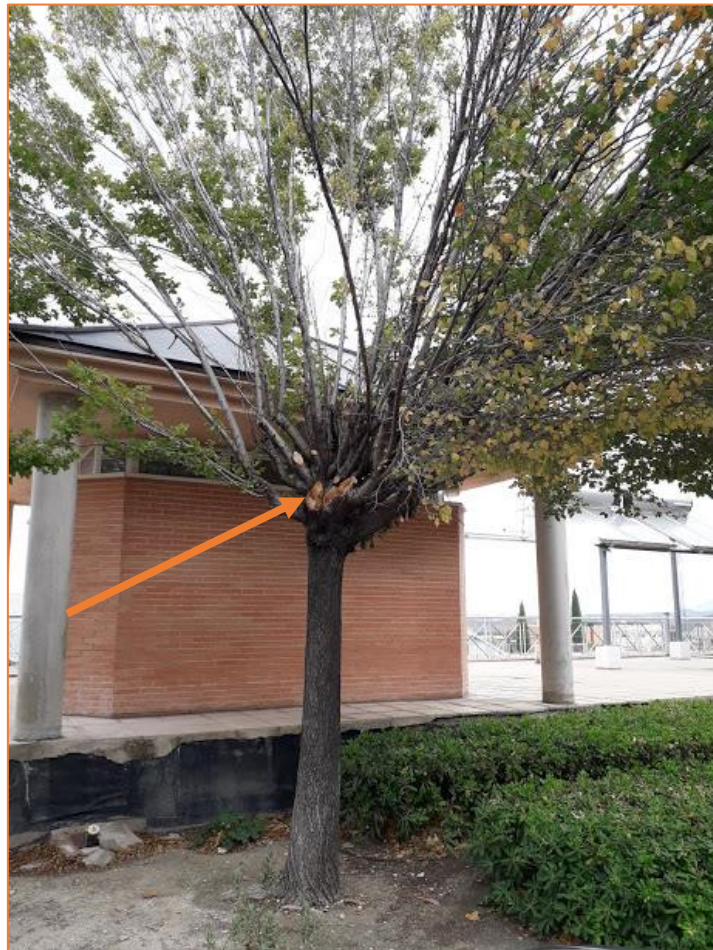
Ulmus Carpinifolia Domingo Savio

Se trata de un ejemplar que ha sido dañado por una obra reciente, está catalogado como el nº 735.

En este caso se recomienda una reducción total de copa a fin de restablecer su estructura redondeada que, al haber sido destruida ha comprometido seriamente la arquitectura del árbol, dejando las ramas supervivientes a merced de los vientos dominantes y con un efecto de palanca muy acusado. (se adjunta ficha técnica de la International Society of Arboriculture) que es la ficha de gestión de arbolado reconocida a nivel mundial.

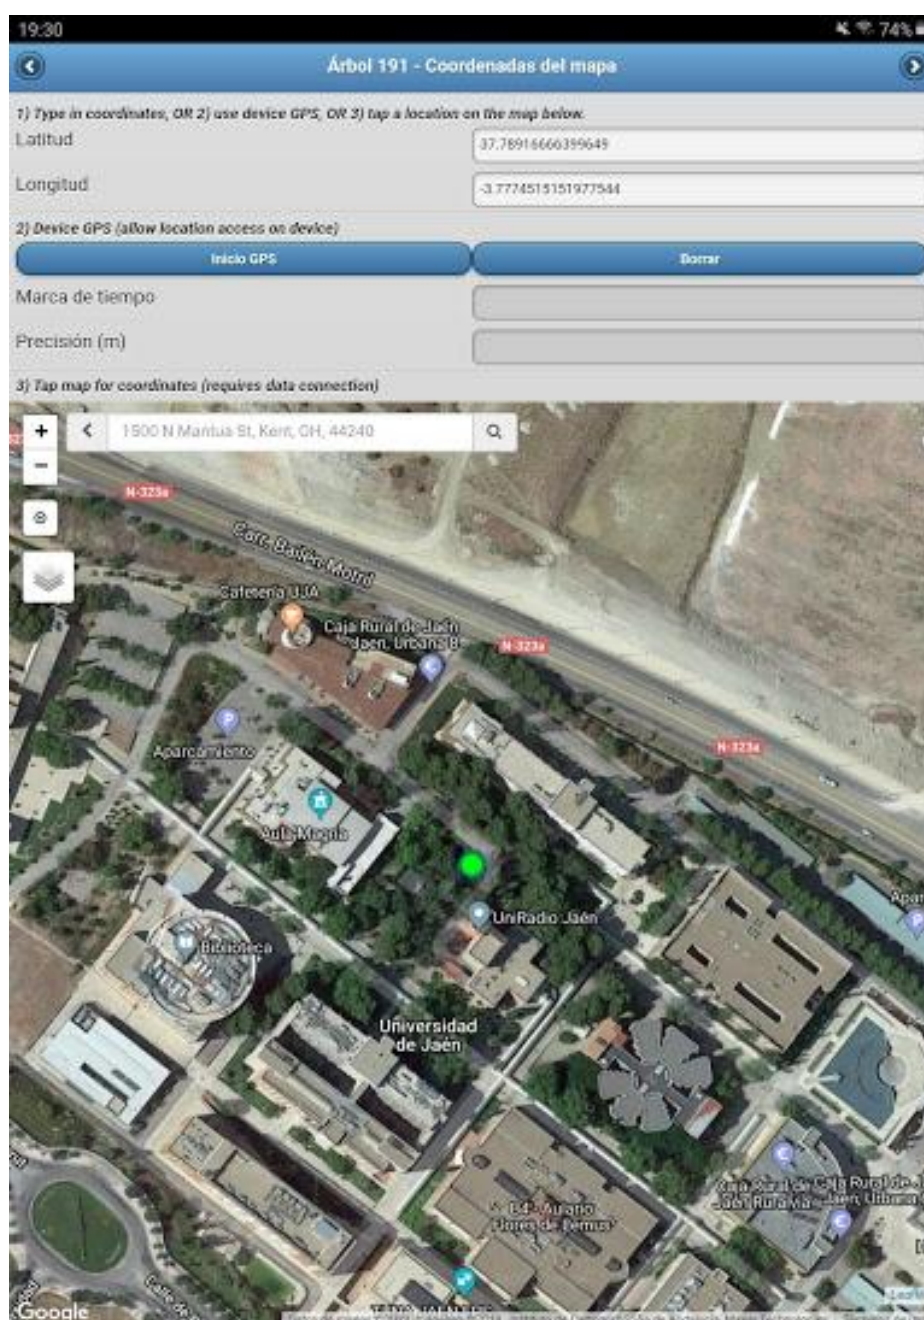
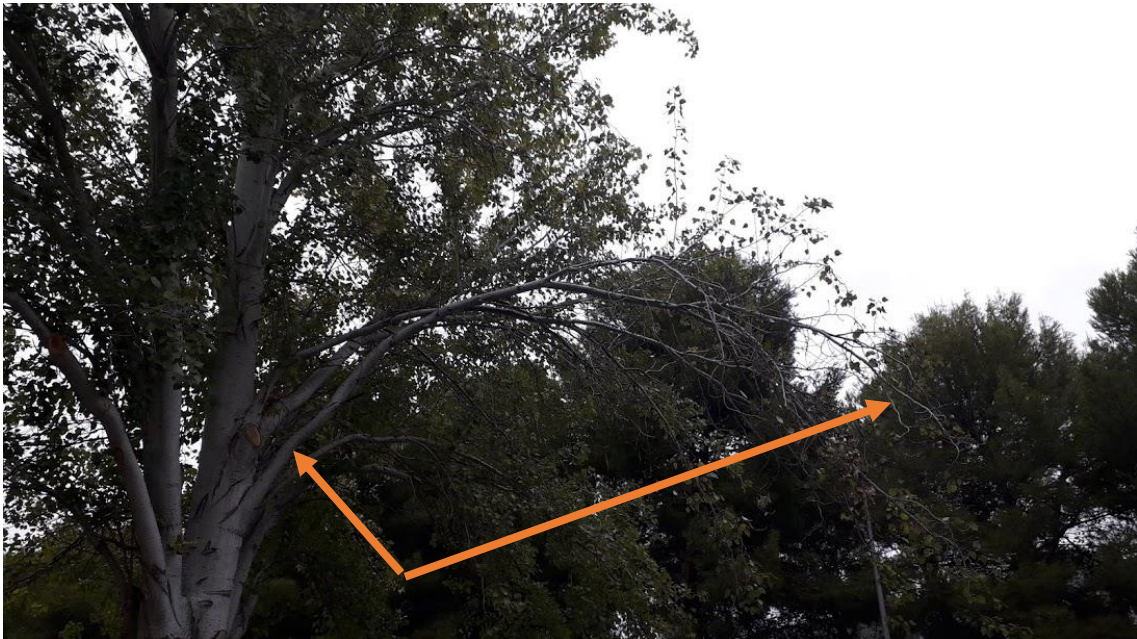
Populus alba

Se trata de un ejemplar de *Populus alba* catalogado con el número 191 del que se desprende una rama con excesiva inclinación sobre la acera y la calzada del edificio.

Dicha rama será retirada pese a tener más de 5 cm de diámetro como está siendo especificado debido al riesgo que conlleva para las personas.

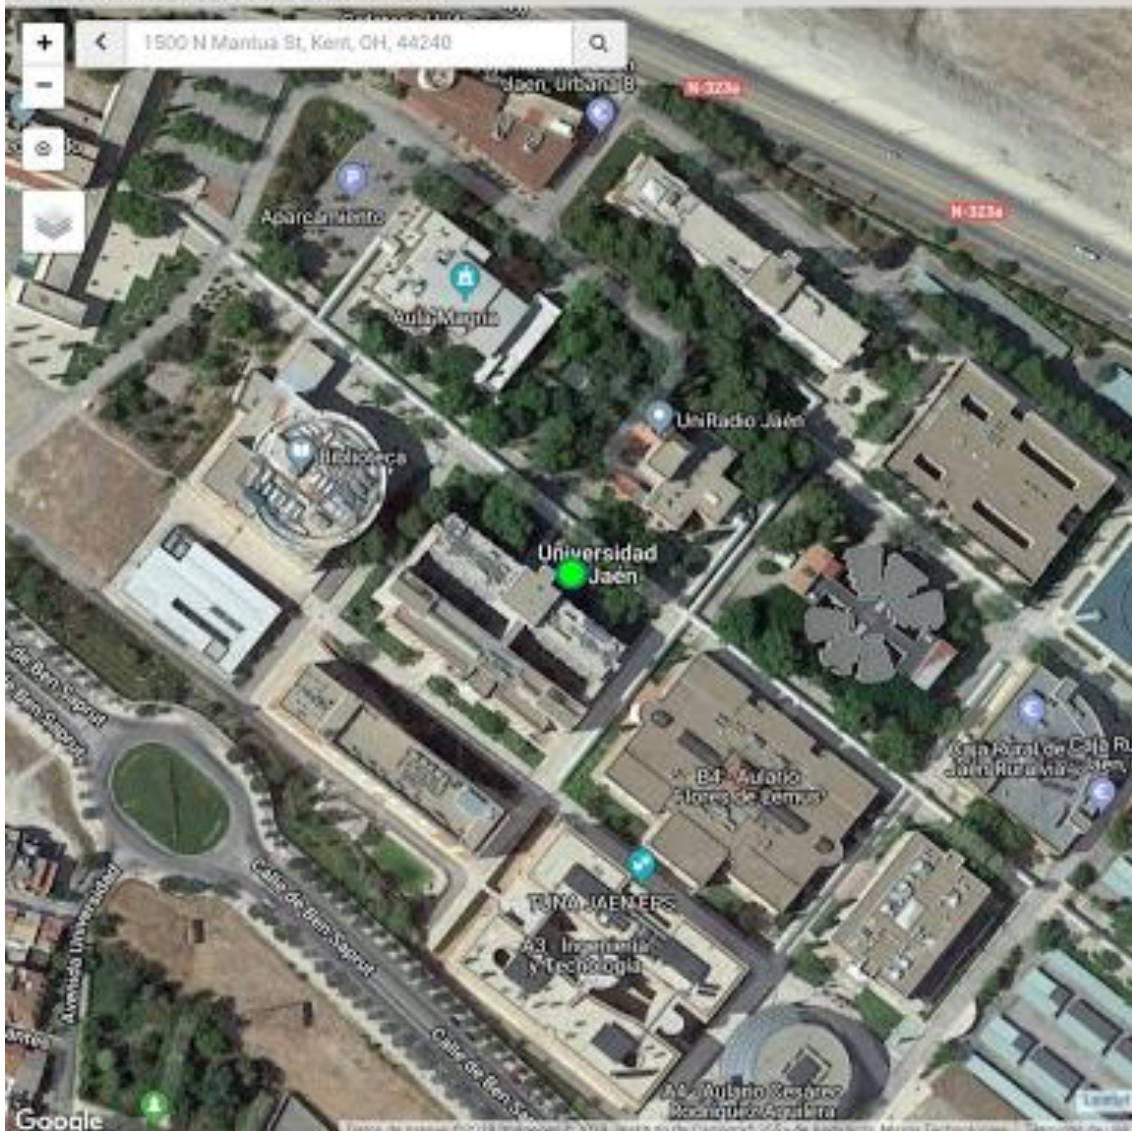
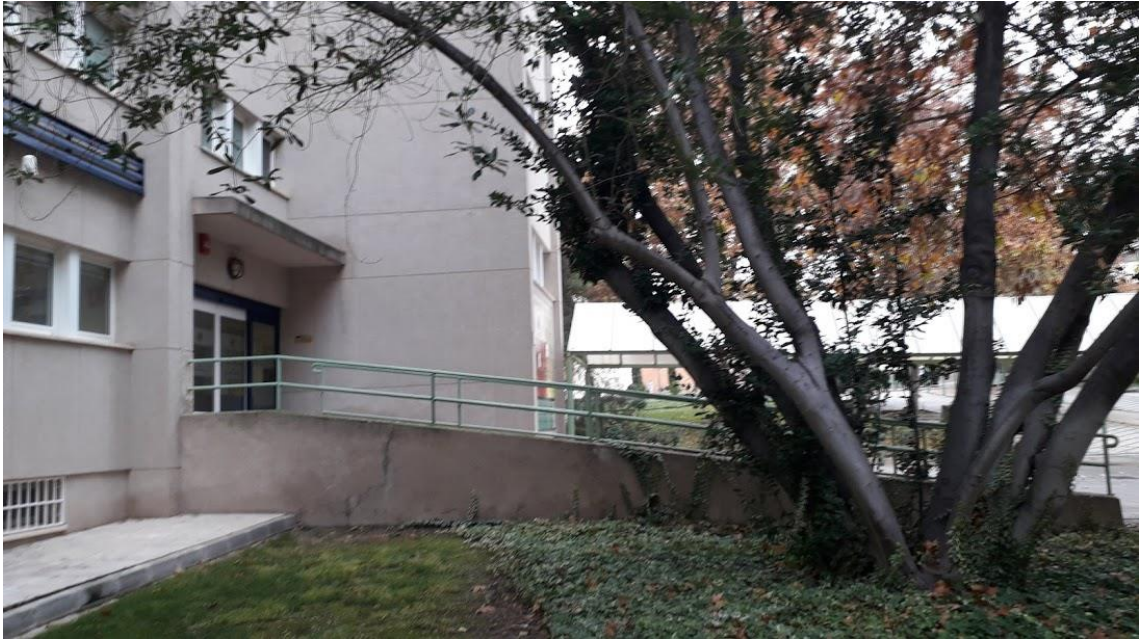
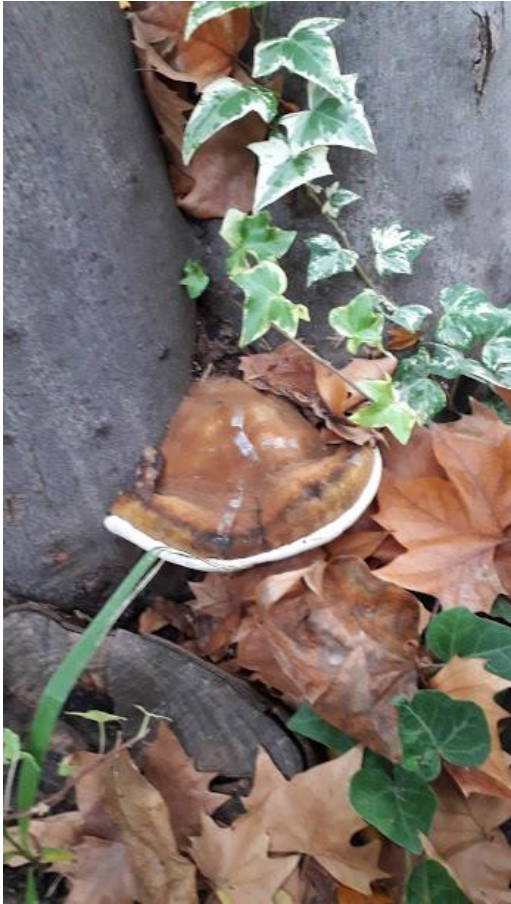
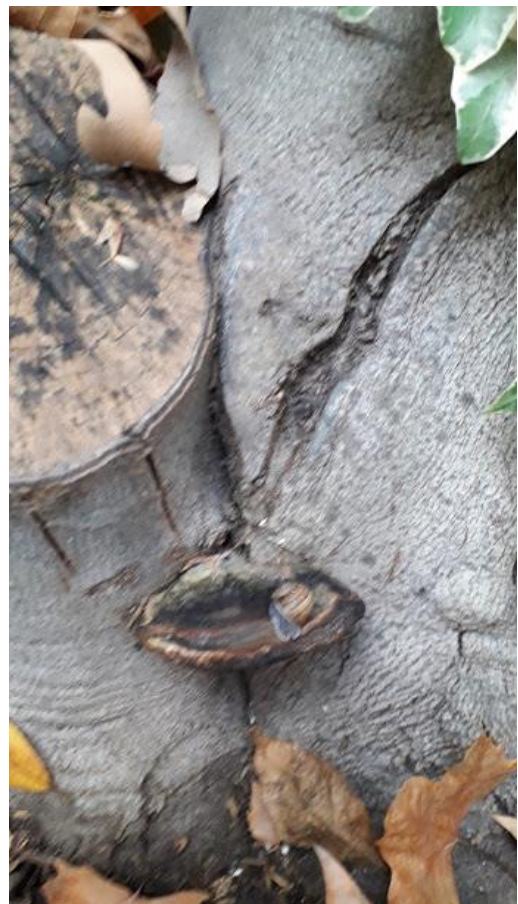
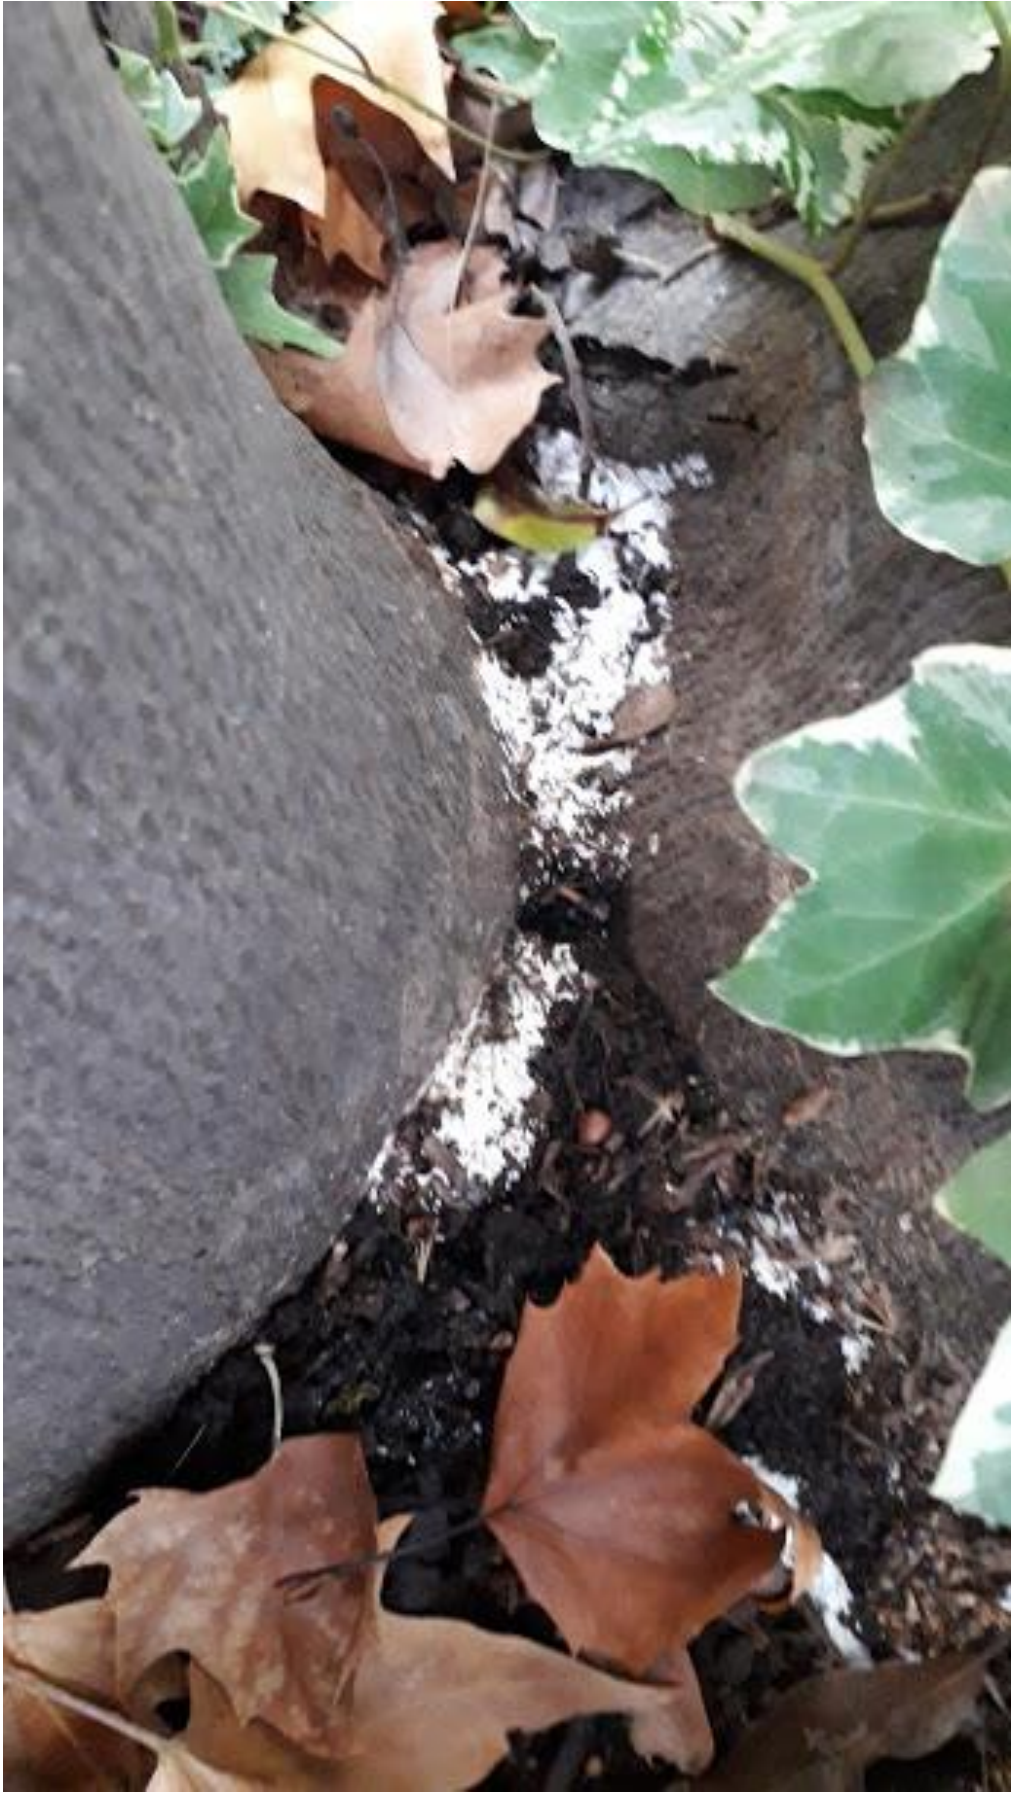
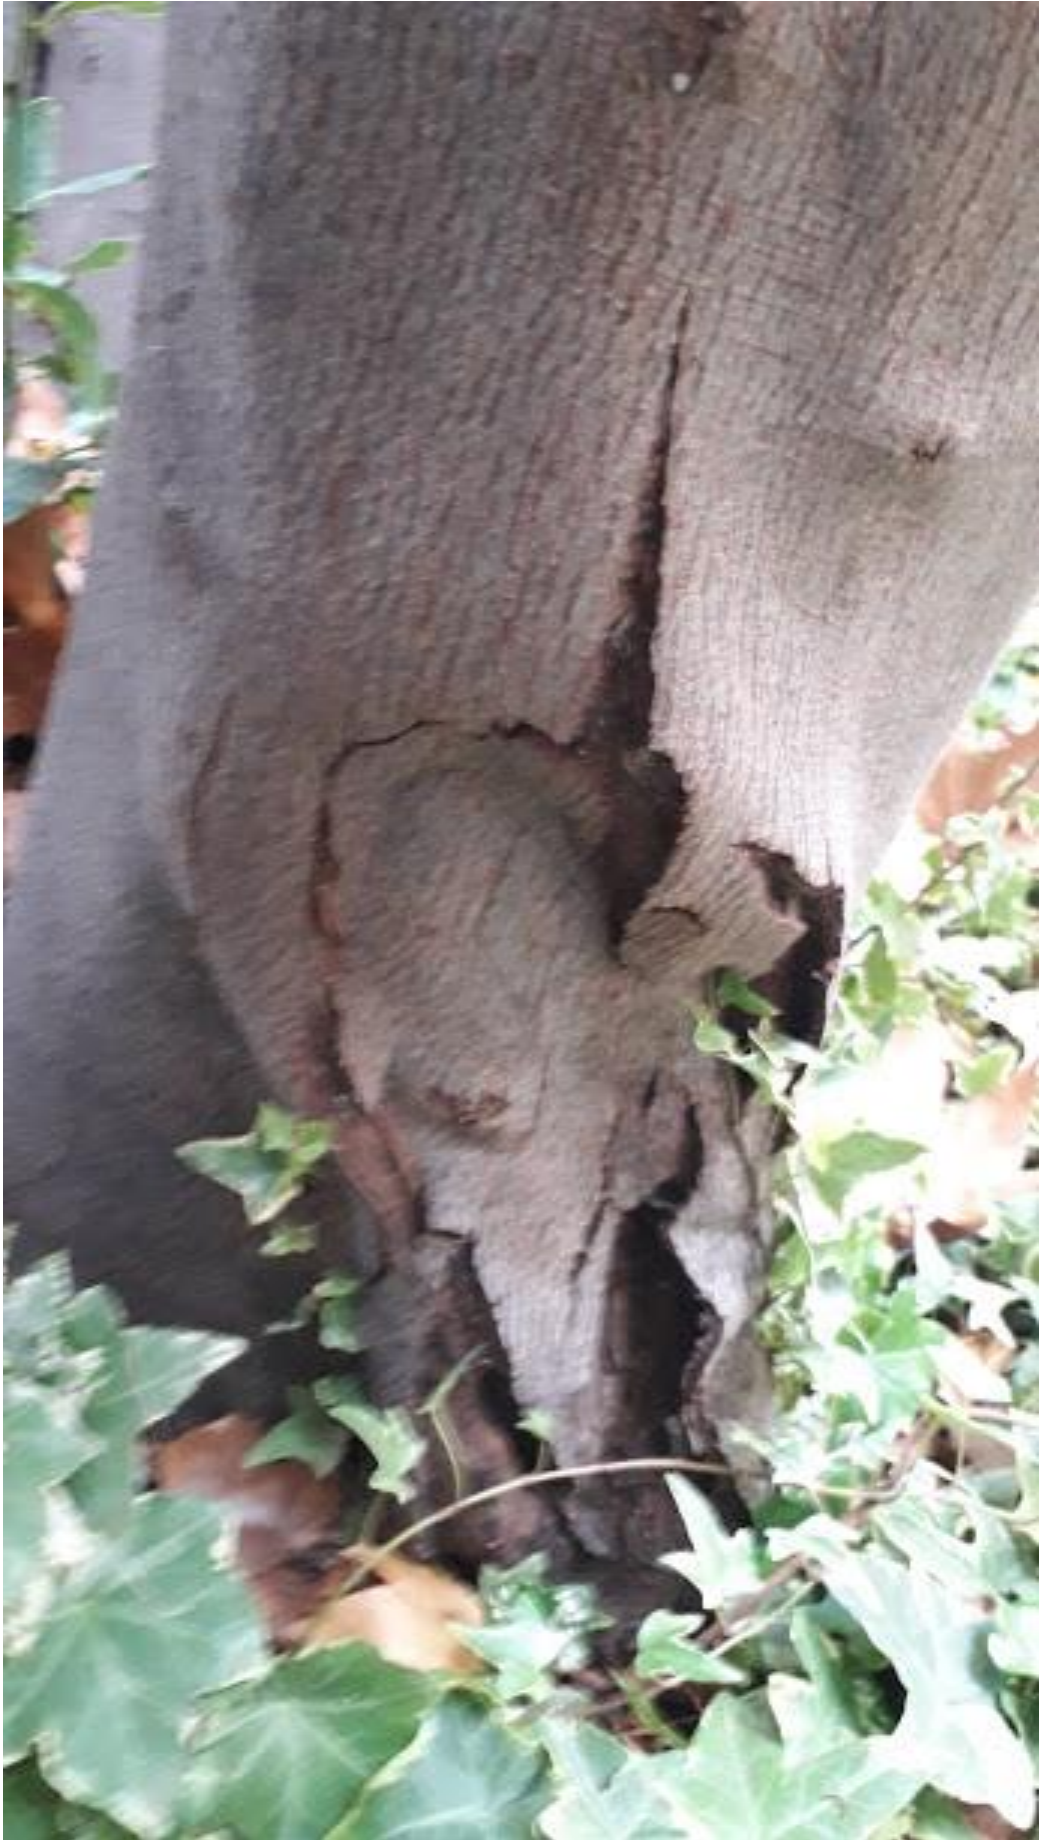
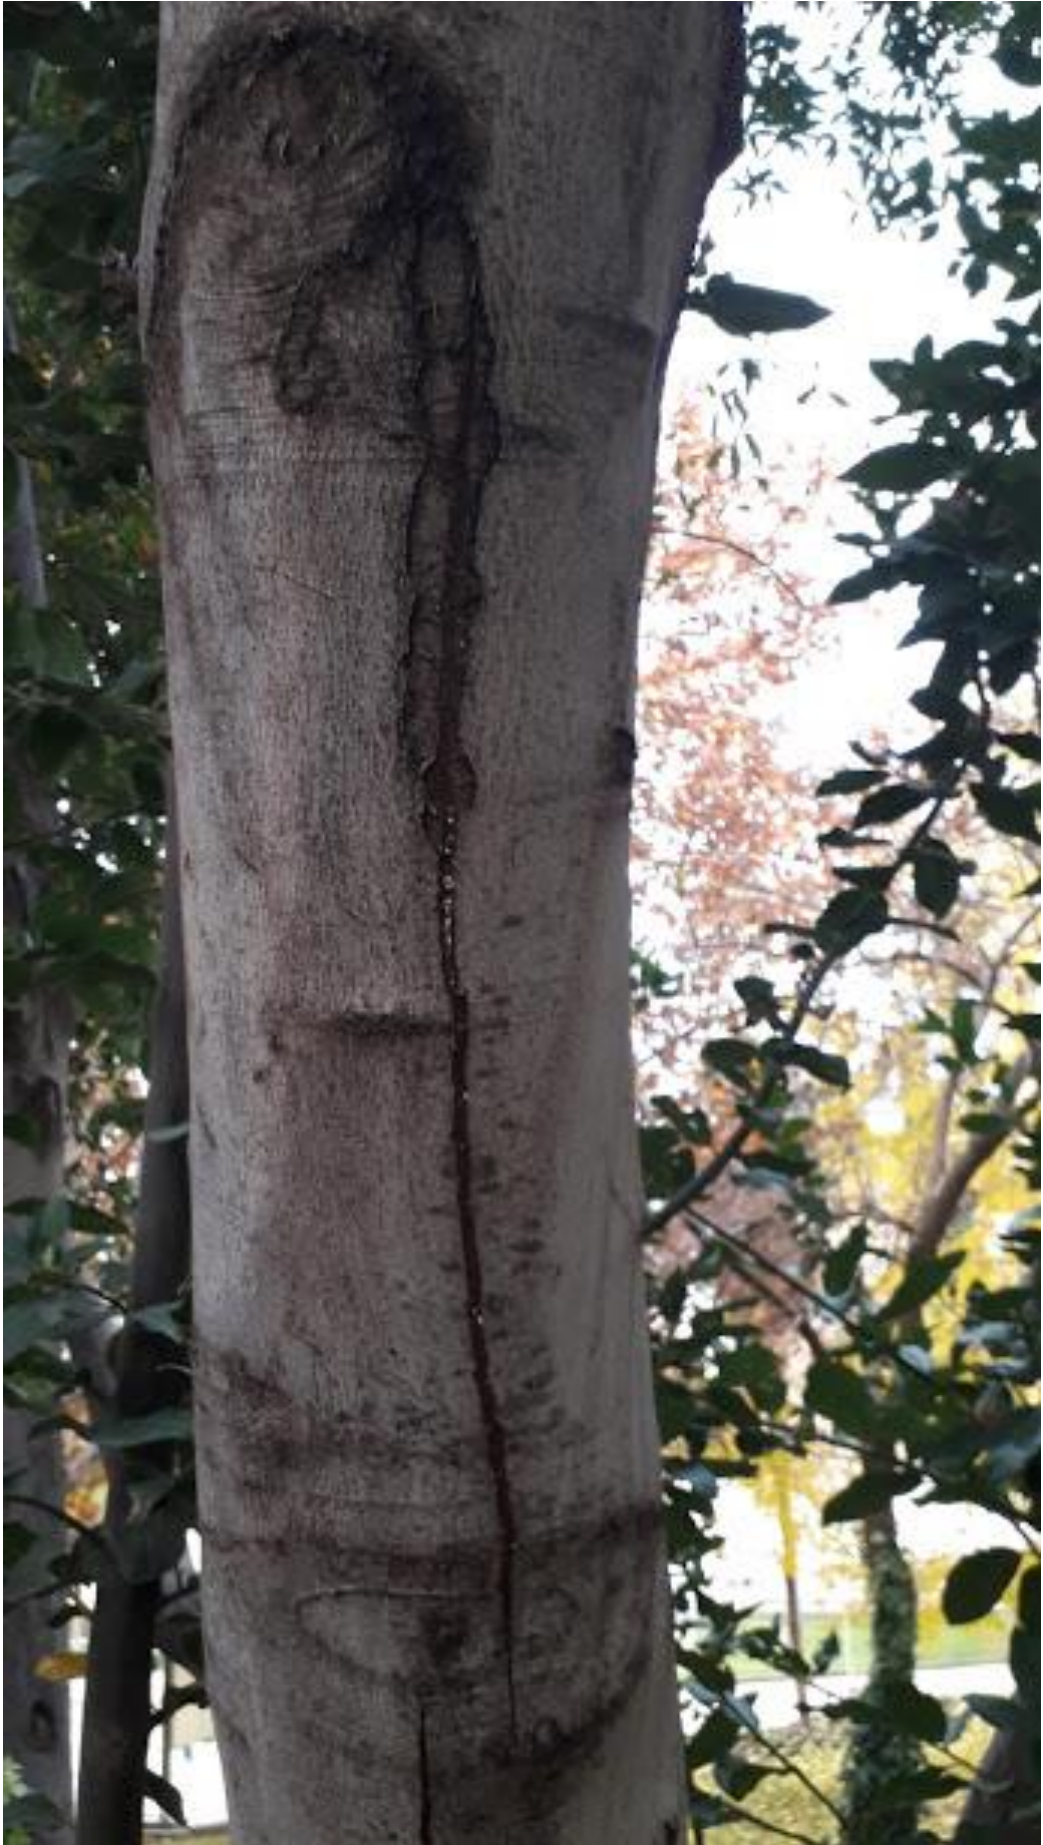
Laurus nobilis

Se trata del ejemplar catalogado como nº 423, es un *Laurus nobilis* de siete pies con una afección muy grave de podredumbre blanca causada por la aparición de un hongo parásito y saprófito llamado *Ganoderma applanatum* del que se observan varios cuerpos fructíferos en la base de los troncos y abundancia de micelio entre los troncos y en las fisuras producidas en la madera.

Se trata de un ejemplar con una diana extrema por estar situado junto a la entrada de un aulario y un riesgo de rotura muy elevado por la destrucción de la lignina y la celulosa por parte del hongo, que ha comprometido la estructura de los troncos hasta el extremo de apreciarse roturas considerables en la base de alguno de ellos por doblez causada por la pérdida de dureza de dicha madera, que al volverse flexible tiende a doblar la base del tronco produciendo la rotura de la corteza.

Por esta razón es por la que los troncos del ejemplar tienden a inclinarse cada vez más, hasta que la resistencia de la madera sea inferior al momento de palanca, instante en que el árbol caerá y no necesariamente favorecido por ningún agente externo como un viento o lluvia extremos sino por el propio peso del árbol.

Se observan también numerosas grietas longitudinales que avalan la teoría de la afección por podredumbre blanca.

Se propone la tala por seguridad de dicho ejemplar y la toma de muestras para el mejor estudio de los efectos que el *Ganoderma applanatum* está produciendo sobre los tejidos afectados.

Se propone también la sustitución por siete ejemplares de no menos de 1,75 metros de altura de *Laurus nobilis* en distintos emplazamientos de los diversos recintos de la Universidad a fin de mantener la superficie forestal tal y como se especifica en el plan director del arbolado de la propia Universidad.

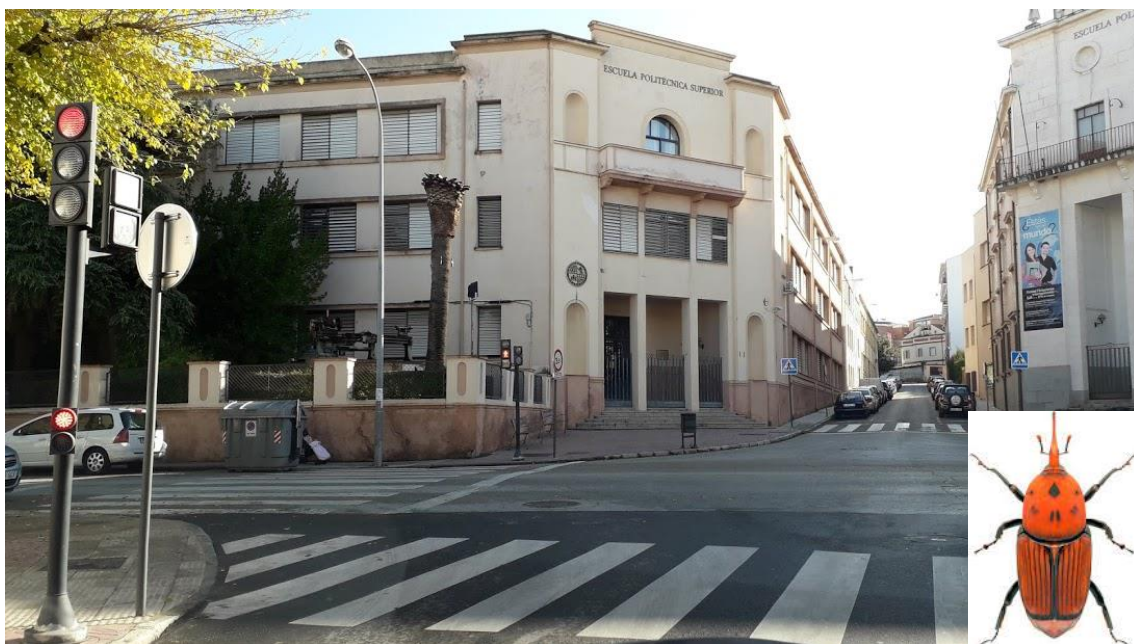
Phoenix dactilifera

El ejemplar de *Phoenix dactilifera* referido no se encuentra catalogado porque ya estaba muerto en el momento de realizar la catalogación del arbolado, se encuentra en la puerta principal de la antigua Escuela Politécnica de Linares y supone un riesgo para las personas puesto que su podredumbre junto con el elevado peso de un fuste muerto de palmera pueden hacerlo caer sobre la acera, además del efecto antiestético que muestra.

Aún se pueden observar en el fuste las botellas de los tratamientos por endoterapia recibidos que no han sido efectivos contra el ataque del picudo rojo de las palmeras (*Rhynchophorus ferrugineus*)

Se solicita permiso municipal de tala y corte de un carril de la calle a la policía local de Linares a fin de instalar una grúa con jaula y proceder a desmontar el fuste que será inmediatamente retirado a vertedero.
