La Puerta de Noguera y la casa del presbítero Miguel López de Palma (Jaén)

Eloísa Ramírez de Juan*

A través del estudio de una casa descrita en el catastro del Marqués de la Ensenada se han conseguido nuevos datos sobre la Puerta de Noguera y de la Muralla adjunta.

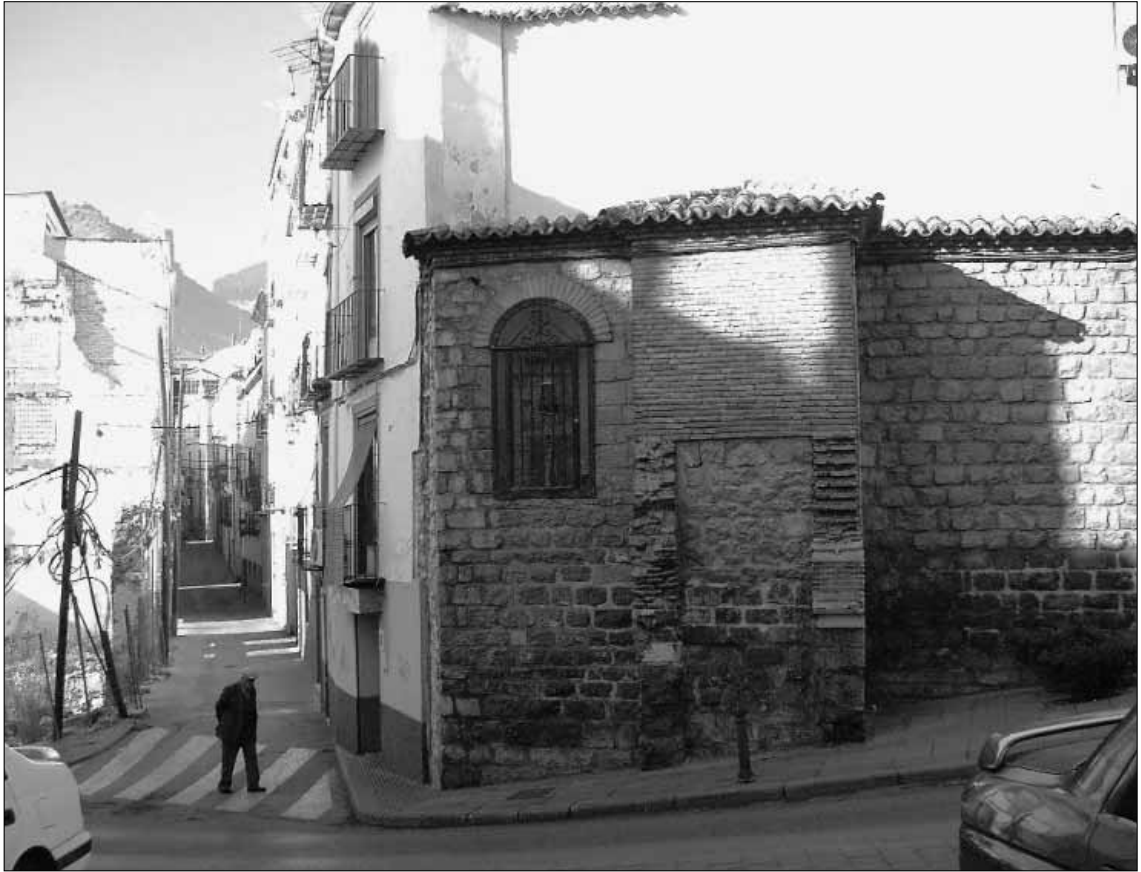
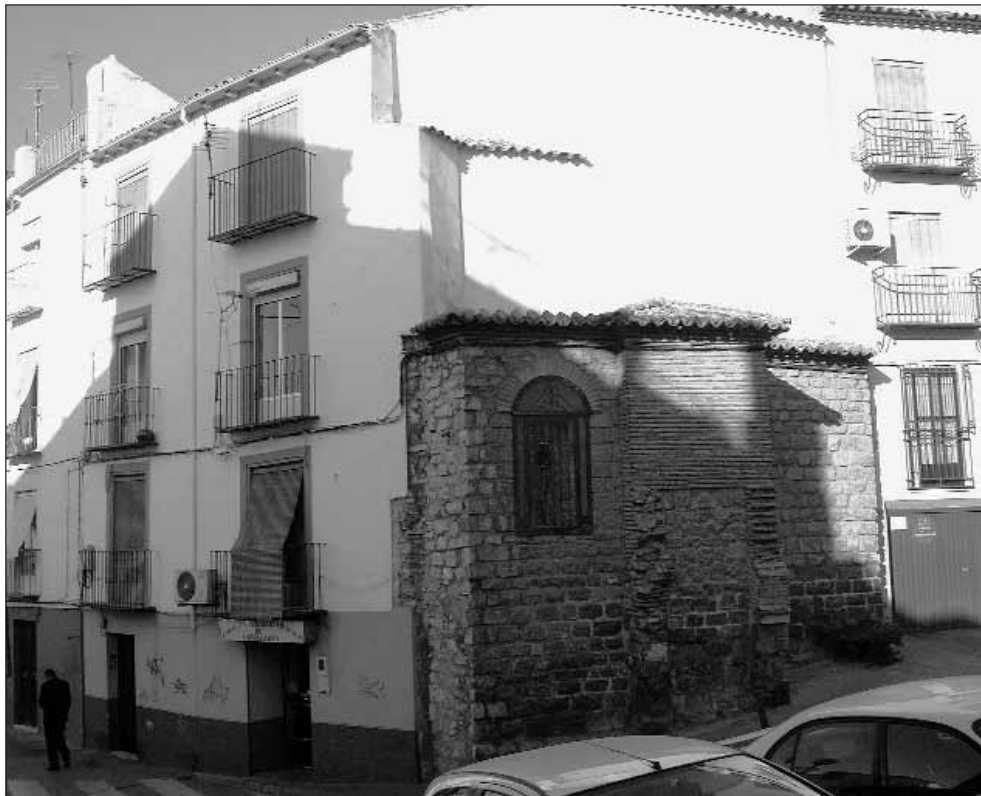
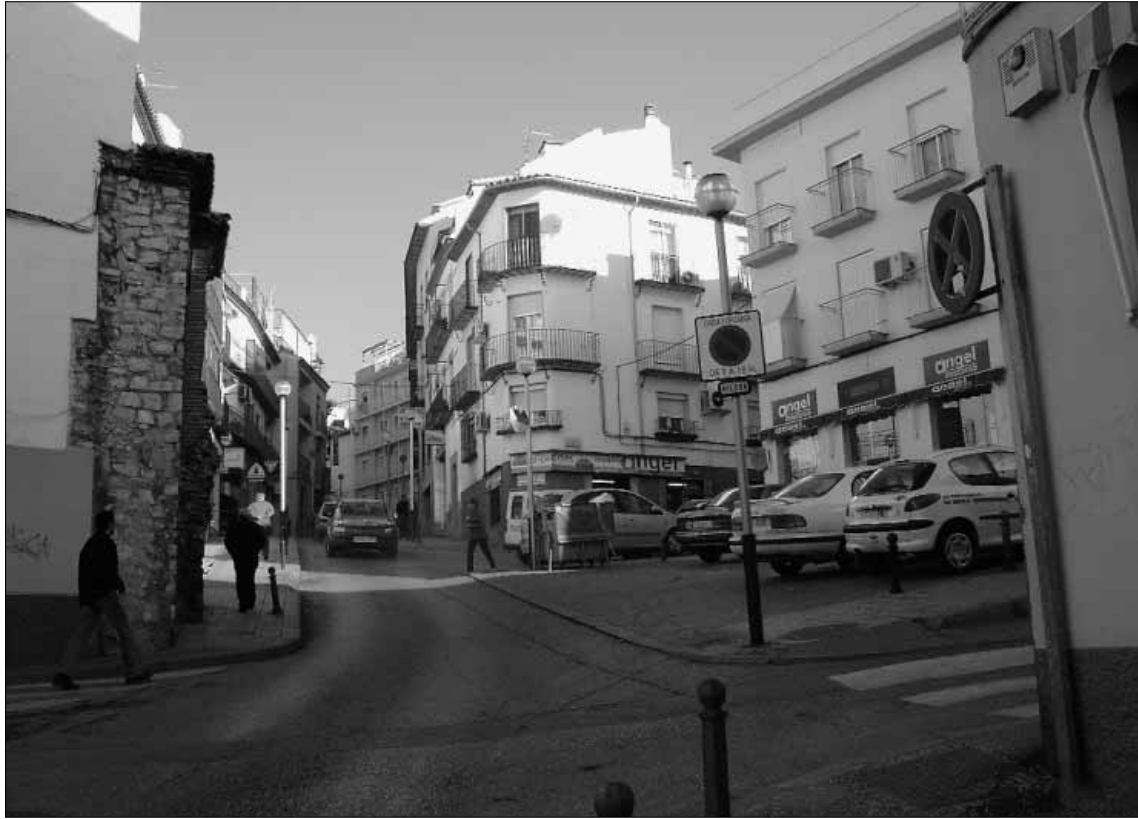
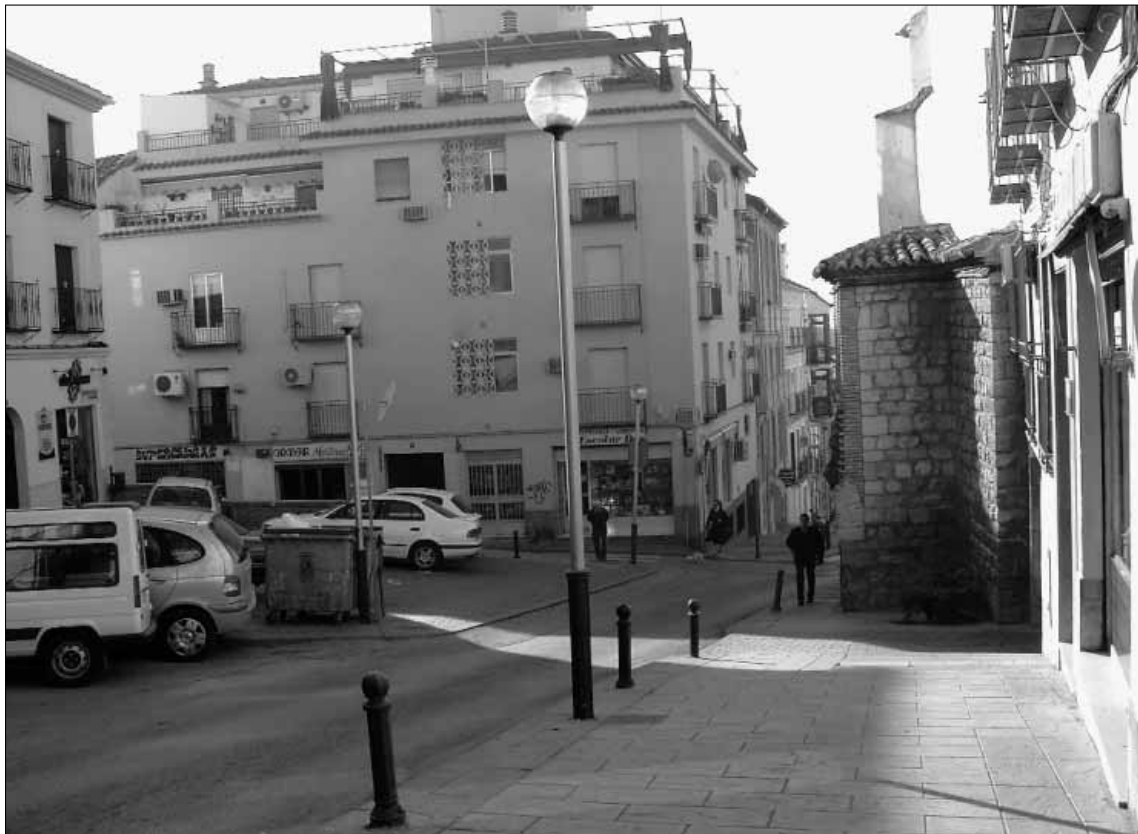
Esta hipótesis es la que puede deducirse de la descripción de los restos que hoy quedan (Lams. 1 a 4), que realizó M. López Pérez (1996):

Junto a la puerta Noguera existió un airoso "portillo" que facilitaba el tránsito peatonal. Un arquitecto de factura mudéjar, que perdida su primitiva función, en el siglo XVIII quedó encastrado entre los muros de la casa que el arquitecto Alonso de Lamas y Palma hizo a su sobrino el canónigo extravagante y maestro de ceremonias D. Miguel López de Palma.
