# La fortaleza de La Iruela (Jaén)

Vicente Salvatierra Cuenca

En el presente trabajo se analiza en profundidad la fortaleza de La Iruela (Jaén). Ubicada en las proximidades de Cazorla, la importancia de esta última localidad ha hecho que este interesante lugar pase casi desapercibido. No obstante, presenta algunas características y posibilidades de investigación arqueológica, que lo convierten sin duda en un prototipo de las fortificaciones en pequeñas poblaciones que potenciaron los almohades, posiblemente en colaboración con las pujantes de comunidades campesinas.

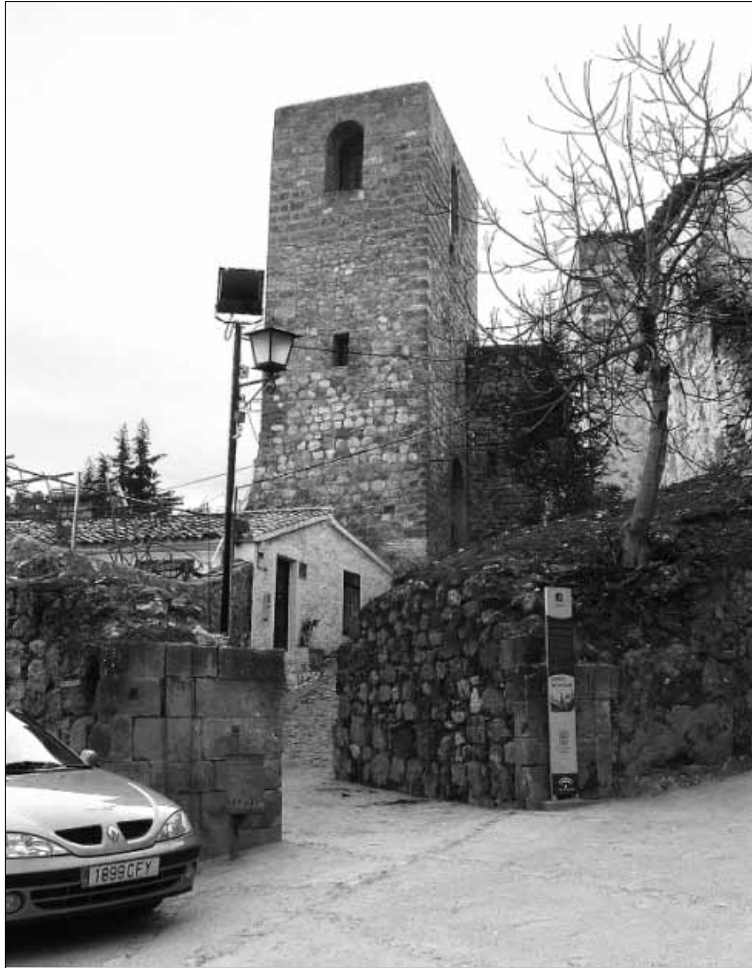
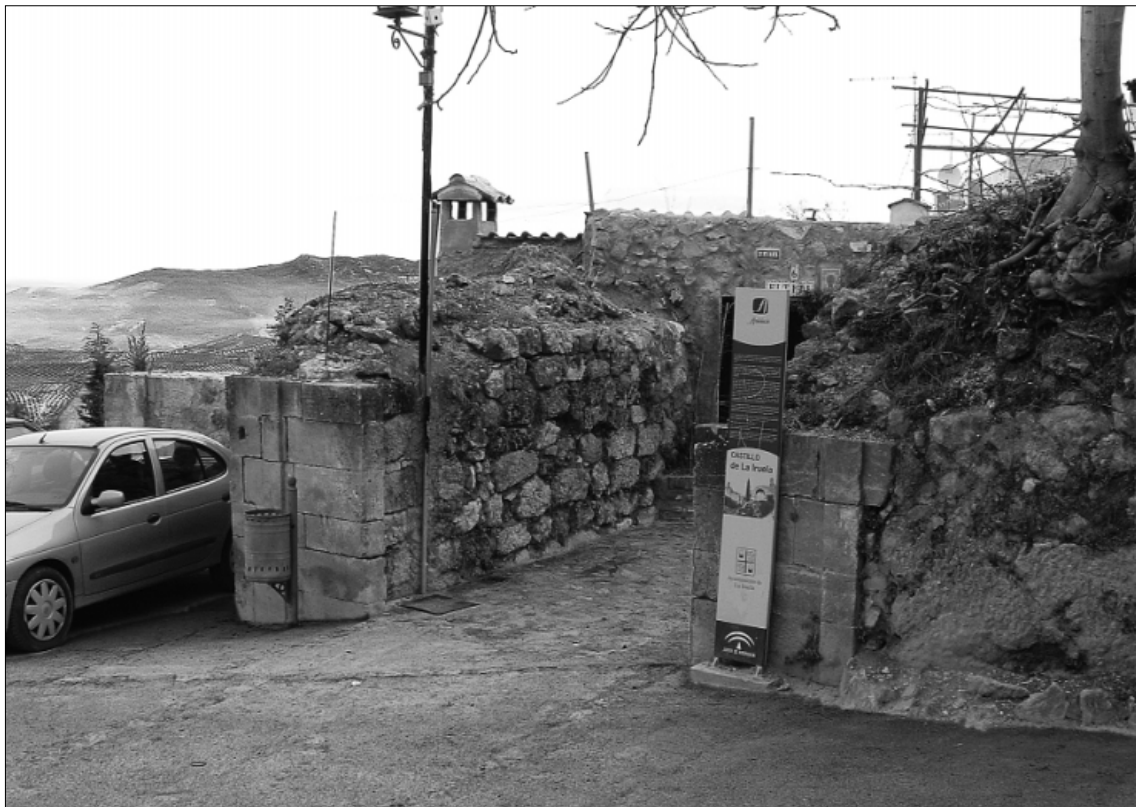
**Lam. 5.** Puerta del Recinto Exterior

El elemento más visible que puede corresponder en parte al recinto exterior es la propia puerta de entrada al mismo (Lams. 5 y 6). Esta puerta fue probablemente reorganizada en el siglo XVI, cuando se le dotó de cierta monumentalidad. Según informaciones orales, tuvo hasta hace unos años un arco de medio punto, que en la actualidad ha desaparecido. De los elementos que la embellecían sólo quedan hoy algunos grandes sillares en piedra gris que se han reaprovechado en la "restauración" de la misma, colocándolos en los dos laterales de la misma, posición que quizá ocuparon originalmente.

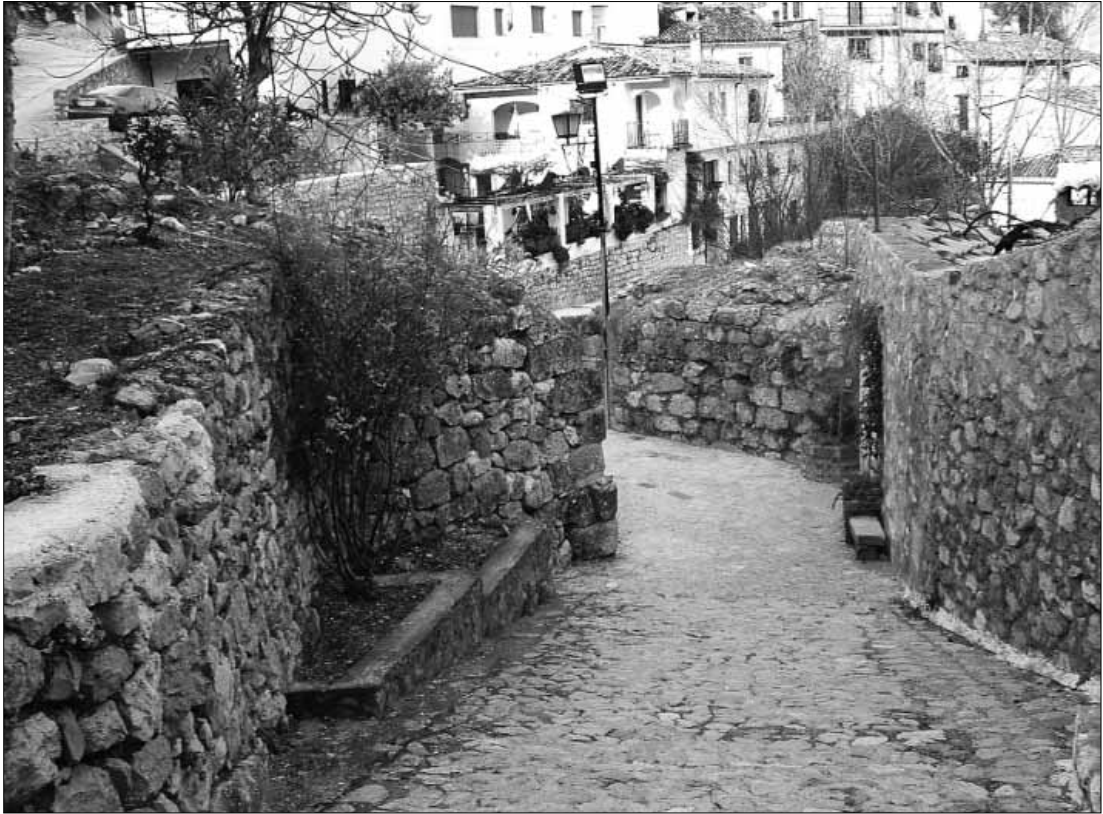
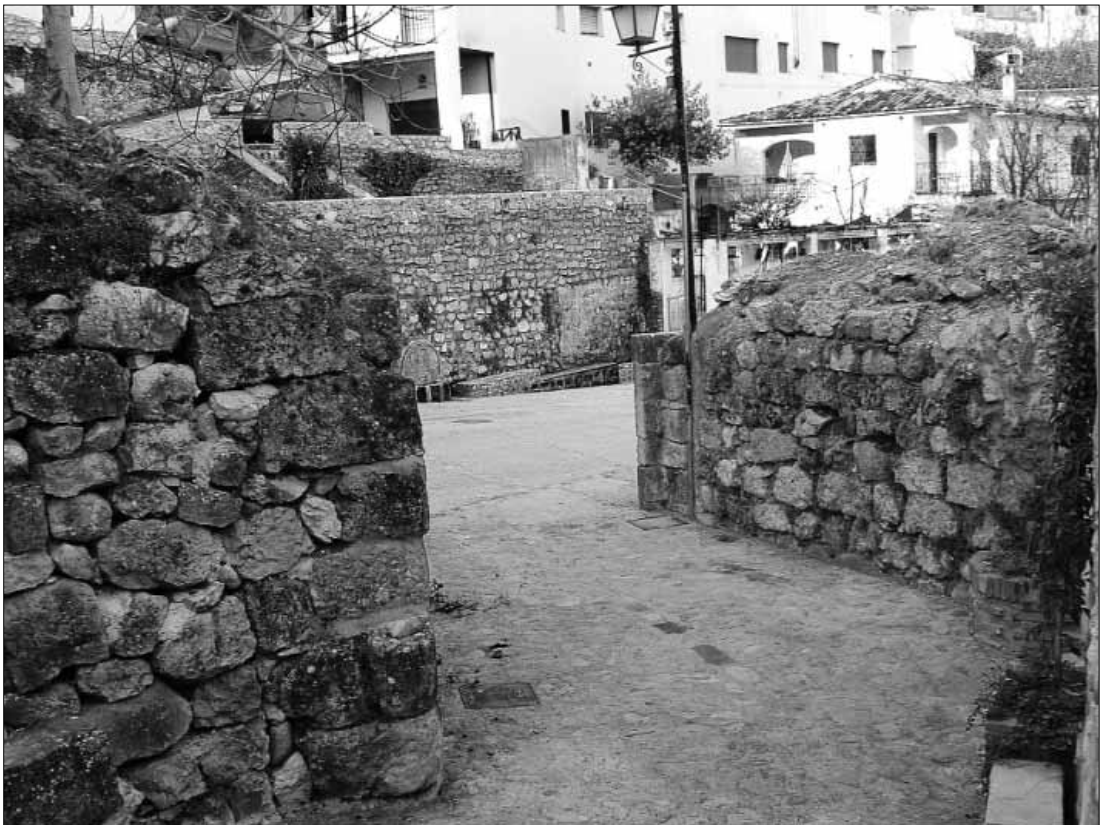
**Lam. 7.** Acceso al Recinto Exterior

El camino que hoy conduce desde la Puerta del Recinto Exterior a la Torre Puerta del Recinto Interior, está probablemente muy modificado. Se han construido muros de mampostería que regularizan considerablemente el acceso. No obstante, la estructura quebrada

del acceso, así como la pendiente existente, quizá sean en parte restos de la primitiva organización (lams. 7 y 8).

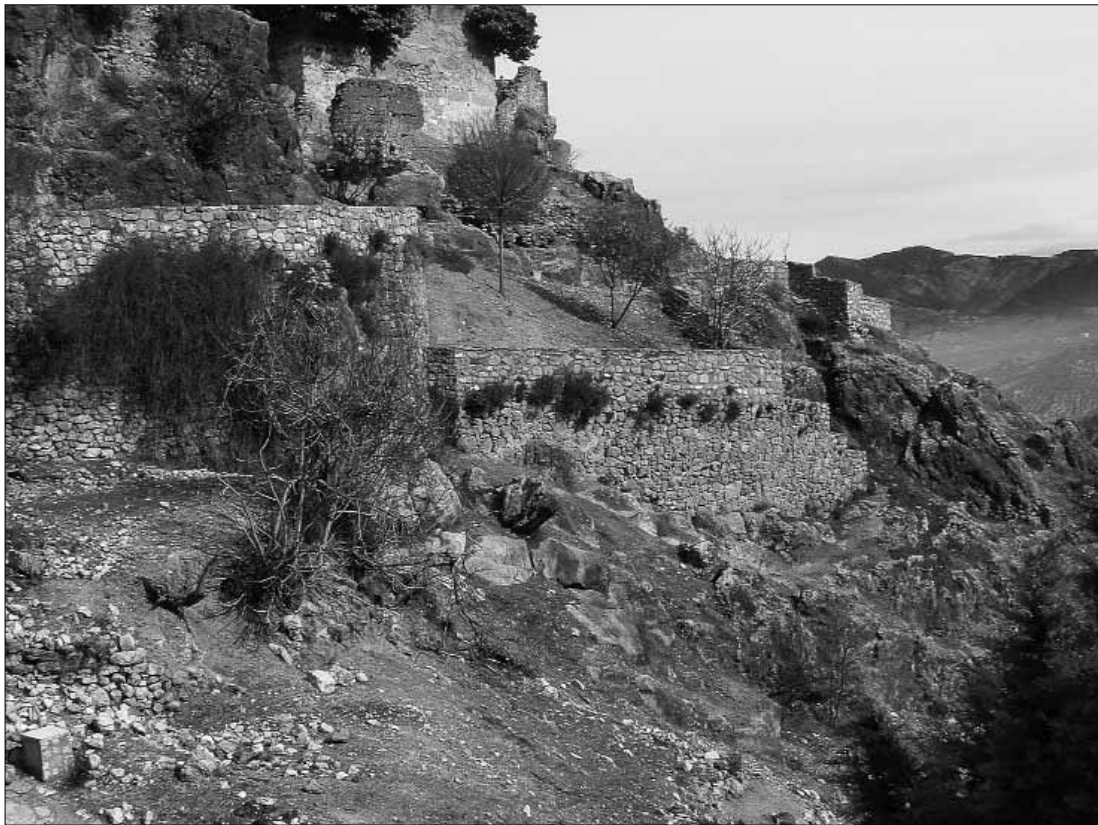
**Lam. 10.** *Muros de aterramiento. Detalle*

Al Norte del anfiteatro, entre él mismo y los restos de muros que cierran el Tercer Recinto, espacio en cierta forma prolongación del Recinto Interior, existen algunos otros muros, que en principio parecen corresponder a paratas y aterrazamientos realizados en diversos momentos, pero todos en época moderna o contemporánea. No obstante, alguno de ellos presenta al menos dos fases de construcción, como se observa por el cambio de material en altura, muy visible en algunos donde la diferencia aparece subrayada por el crecimiento vegetal

entre las dos fases (Lám. 10). Esto puede hacer pensar que la inferior es mucho más antigua, y quizá convenga hacer un estudio más detenido. En cualquier caso es razonable pensar que en la zona debe existir un muro de cierre que completaría por este lado el recinto creado en época castellana.

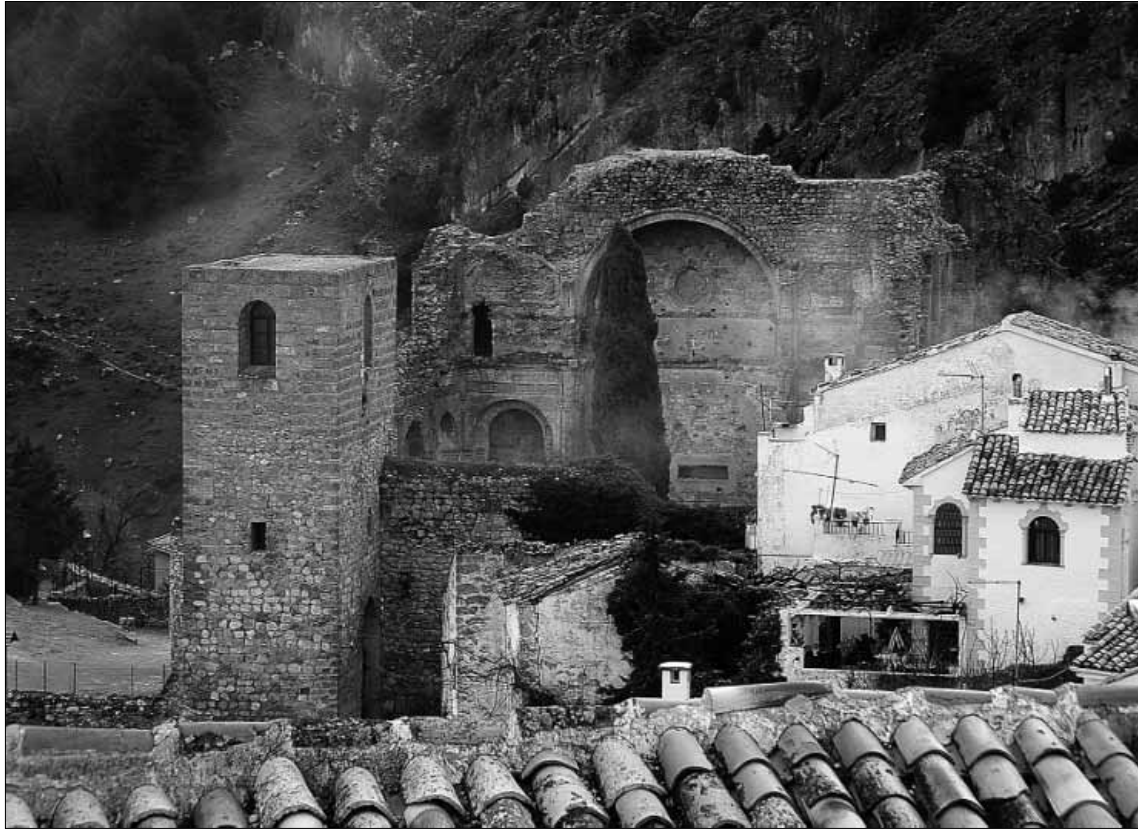
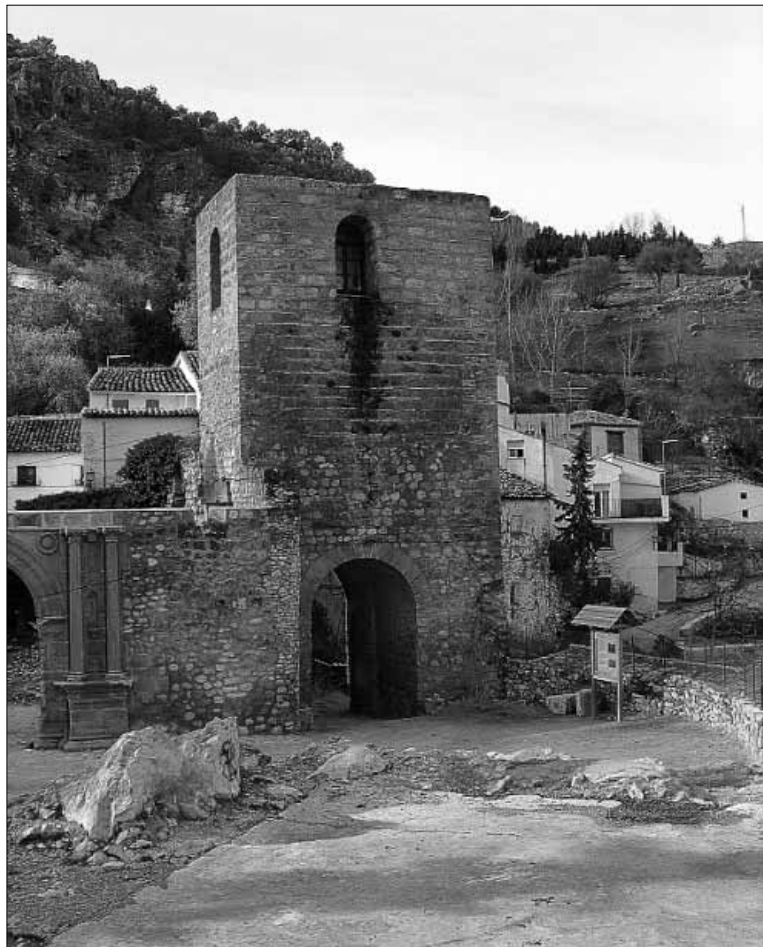
**Lam. 13.** Torre-Puerta  
e Iglesia

El acceso a la plaza se realiza a través de una torre que servía además de campanario a la iglesia (Lams. 13 y 14). Este doble papel parece indicar la existencia de un único programa constructivo, uno de cuyos objetivos sería precisamente generar la plaza como un espacio cerrado, lo que parece reforzar el hipotético carácter ideológico de la misma. Aunque la torre tiene sus paredes rectas y aplomadas, su base es ligeramente más ancha, con una tendencia troncopiramidal, lo que le daría mayor solidez, algo necesario por la existencia de la puerta en su base. El cuerpo superior de la torre ha sido reconstruido recientemente, empleándose un tipo de mampostería que lo diferencia netamente del resto. No obstante la altura de la misma parece escasa, ya que no superaría el techo de la propia iglesia. Si esta es realmente la que tenía la original, habrá que pensar en que no se concluyó.

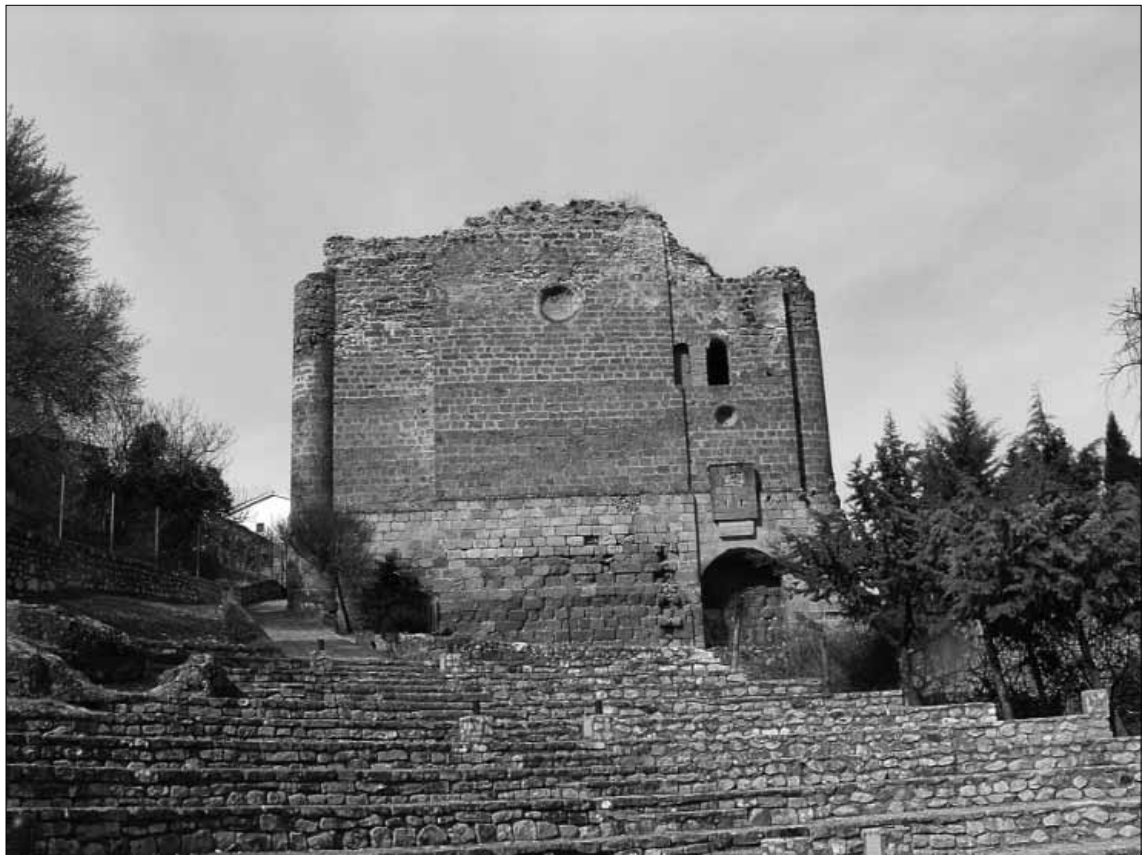
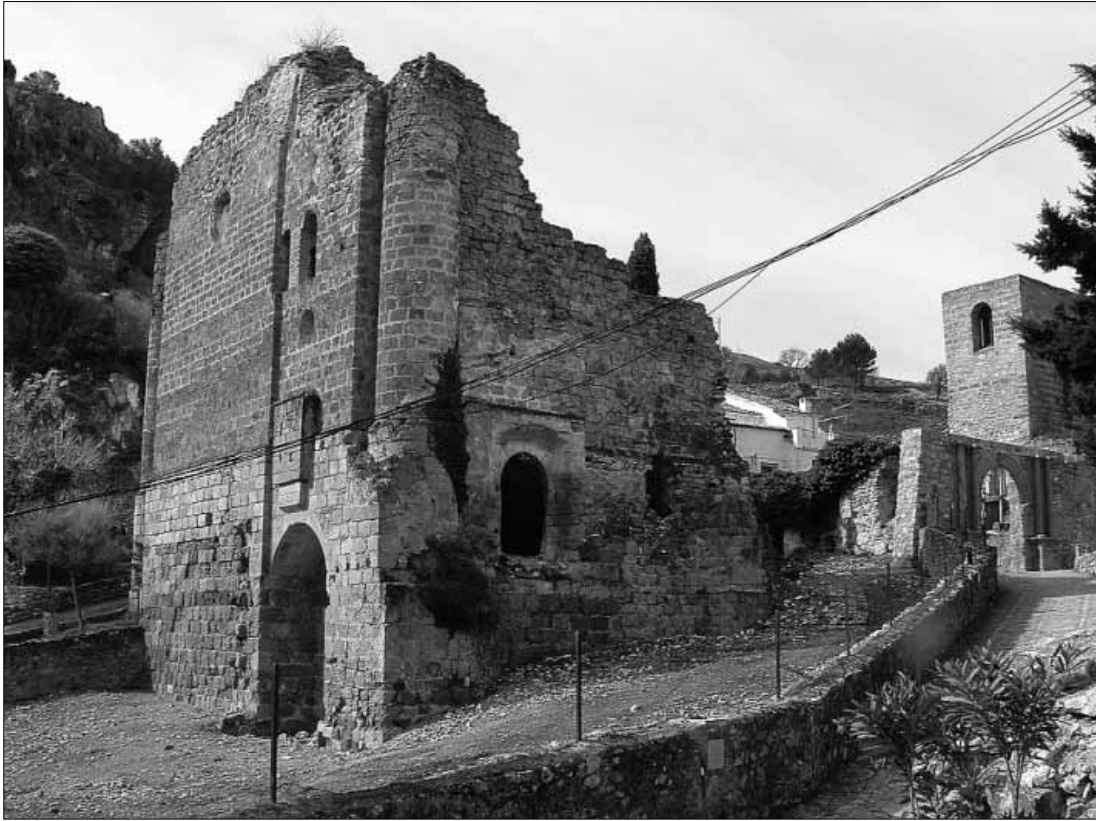
**Lam. 16.** *Exterior de la cabecera desde el Este*

Se trata de una cabecera plana (Lám. 16). El conjunto está enmarcado por los espacios que alojan las escaleras de caracol para subir a las habitaciones de la planta superior. Por el exterior se refleja ligeramente la estructura tripartita interior que corresponde a las naves. Los sectores Sur y central son muy homogéneos, animado el último sólo por la abertura de un gran rosetón en altura. El lado Norte, por el contrario, muestra una notable complejidad; en la planta baja existió una antigua puerta, hoy tapiada, que estaba coronada por un elemento que sugiere cierto nivel de fortificación. Por otro lado la disposición de las piedras en el lateral izquierdo de esta puerta y las cajas de vigas existentes en el derecho y por encima, apuntan a que quizá existió otro cuerpo adelantado (Lám. 17).

Por encima parece que hubo dos habitaciones superpuestas. Una recibiría luz a través de un rosetón hoy tapiado. La situada encima la recibía a través de dos ventanas gemelas, una de ellas también tapiada.

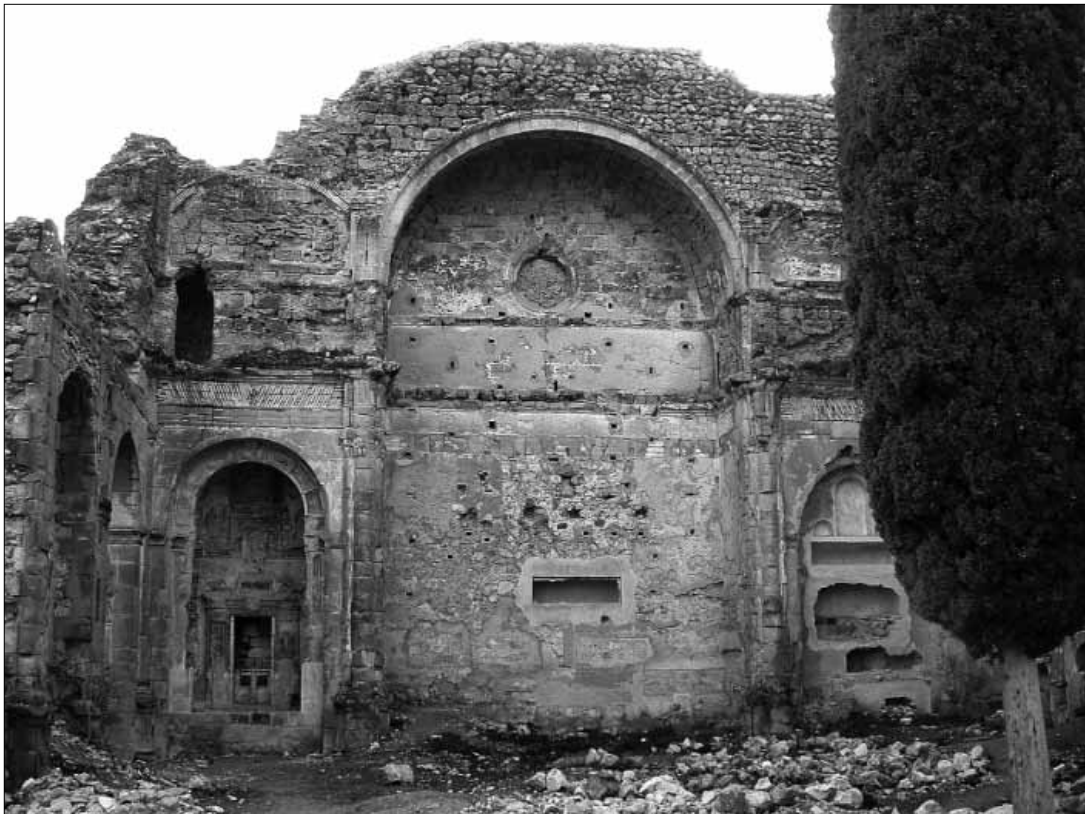
**Lam. 18.** Interior de la cabecera

Por el interior la estructura tripartita es mucho más acusada (Lám. 18), con una capilla central, que al igual que la nave tiene una anchura doble que las laterales, que ha sido despojada de los elementos decorativos. En la coronación había un rosetón hoy tapiado (Lám. 19). La apariencia de las capillas laterales es desigual. La del lado Norte conserva sus elementos estructurales; profundidad, puerta que debe permitir acceder a la escalera de caracol para subir a las estancias superiores, así como restos de la decoración que la cubría, que aparece quemada (Lám. 20).

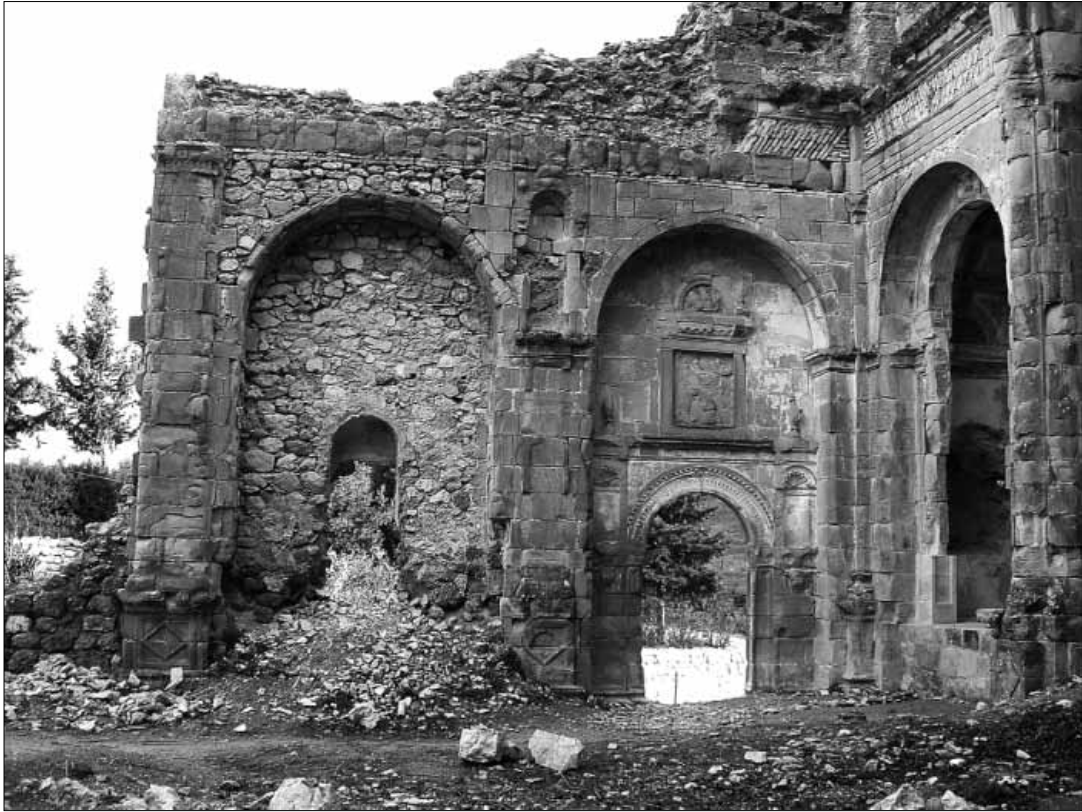
**Lam. 23.** Muro del Crucero Norte

El extremo del Crucero Norte está en la actualidad bastante deteriorado (Lám. 23). Sería similar al del lado opuesto, es decir, habría un elemento abarcante en la parte superior, que se divide en dos espacios en la inferior, que acogían sendas capillas. También la pilastra entre ambas está coronada por una hornacina. Las capillas, aunque están peor conservadas, sí presentan muchos más elementos originales. La de la izquierda (Oeste) ofrece en el fondo, y entre el arco y el friso, un aparejo de mampostería irregular, diferente al existente en el resto del edificio. En la misma además se abrió una puerta, con jambas y arco de yeso, que a su vez fue cegada, aunque en la actualidad esta nuevamente abierta. Es posible que todo el fondo de esta capilla sea un cierre original provisional, es decir, que se preparase el muro para construir en el futuro una capilla hacia el exterior que nunca llegó a levantarse. El resultado habría sido en ese caso semejante al de la capilla derecha.

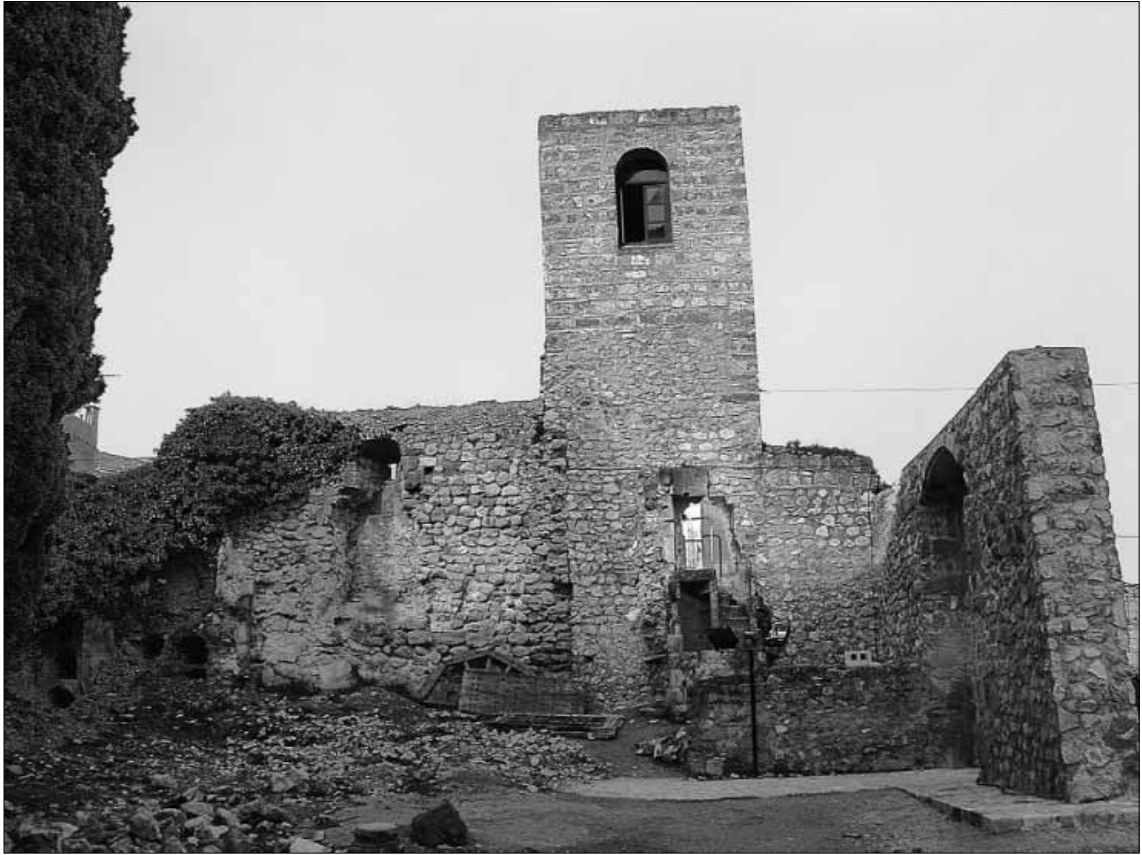
**Lam. 31.** *Puerta principal (derecha) y Muro Oeste*

El resto del muro Oeste presenta un fuerte deterioro, quizá como consecuencia de la mayor debilidad del muro, no por la presencia en la parte alta de una ventana/saetera, sino más bien porque parece que en un momento dado esta trató de ampliarse, y quizá incluso se intentó abrir una puerta (Lám. 31).

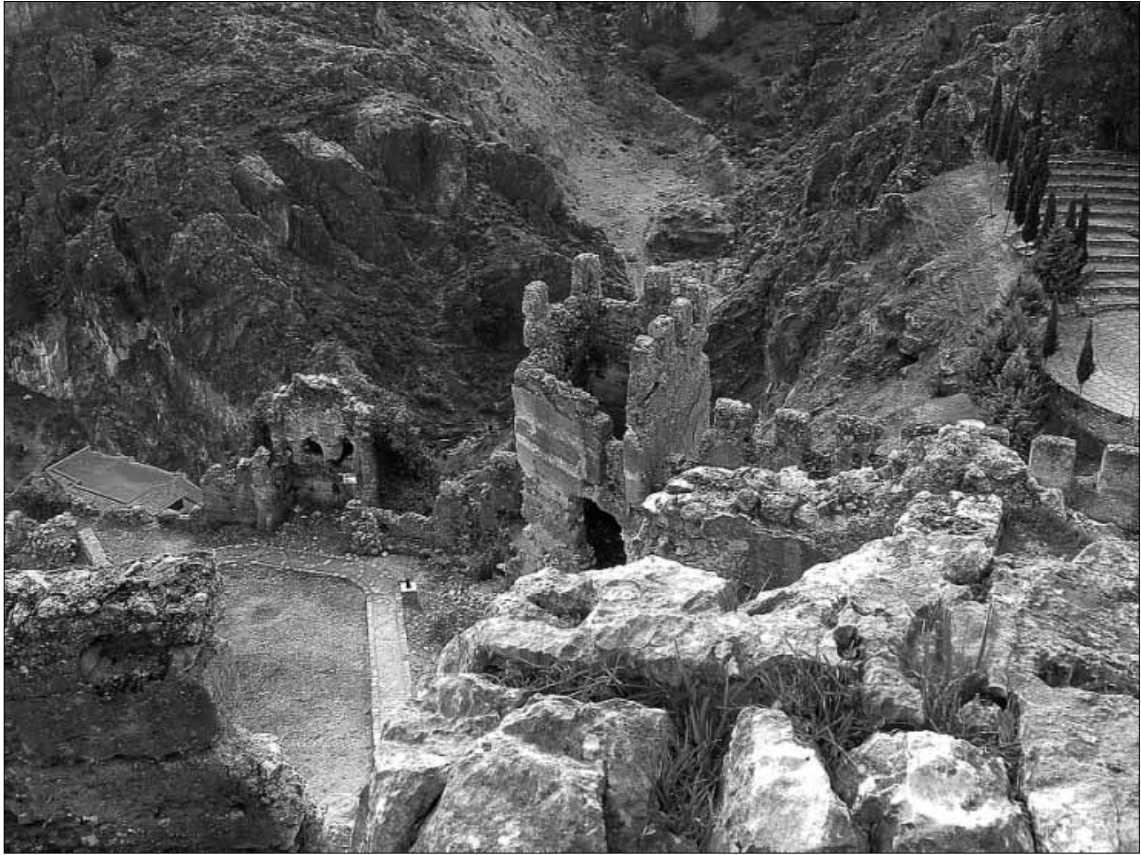
**Lam. 55.** Torres IV y V desde el primer Recinto

Al Este del aljibe, pero separadas del mismo por un tramo hoy vacío, se encuentran, muy cerca una de otra, dos torres, ambas bastante deterioradas (Lám. 55). A causa del relleno del

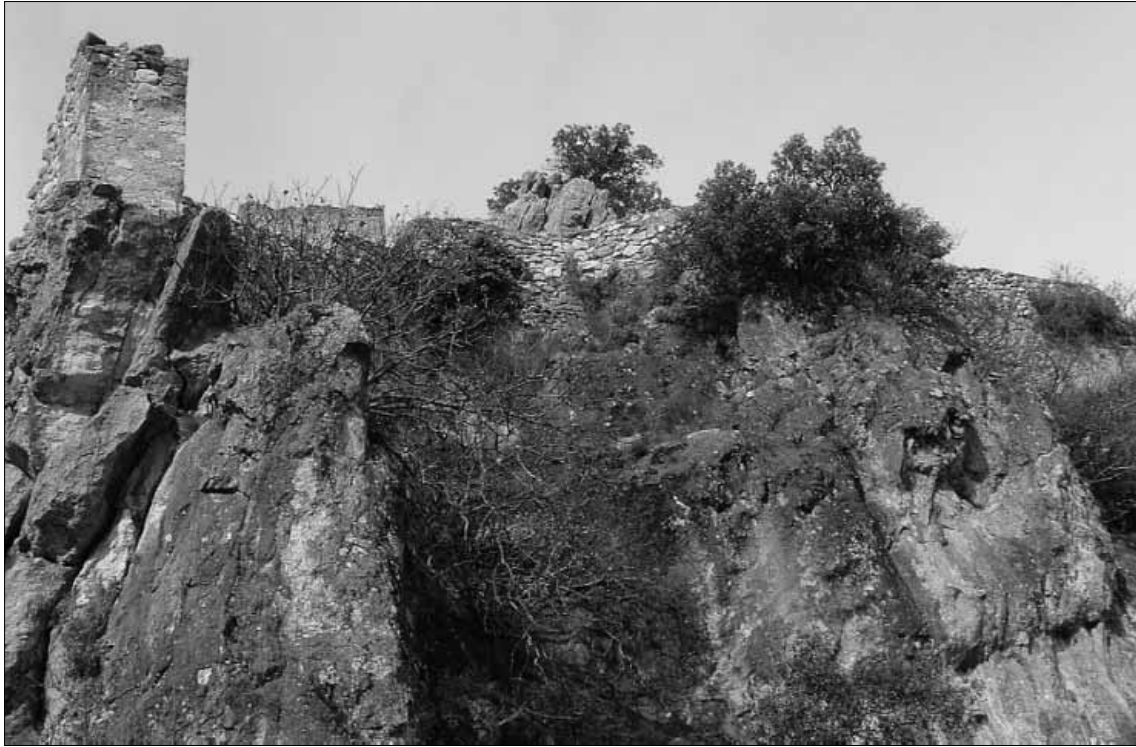
**Lam. 61.** *Precipicio del lado Este*

de estructuras. La parte superior fue reforzada con un parapeto y cierres de mampostería en las zonas con grietas que hipotéticamente podrían permitir un asalto (Lám. 61).

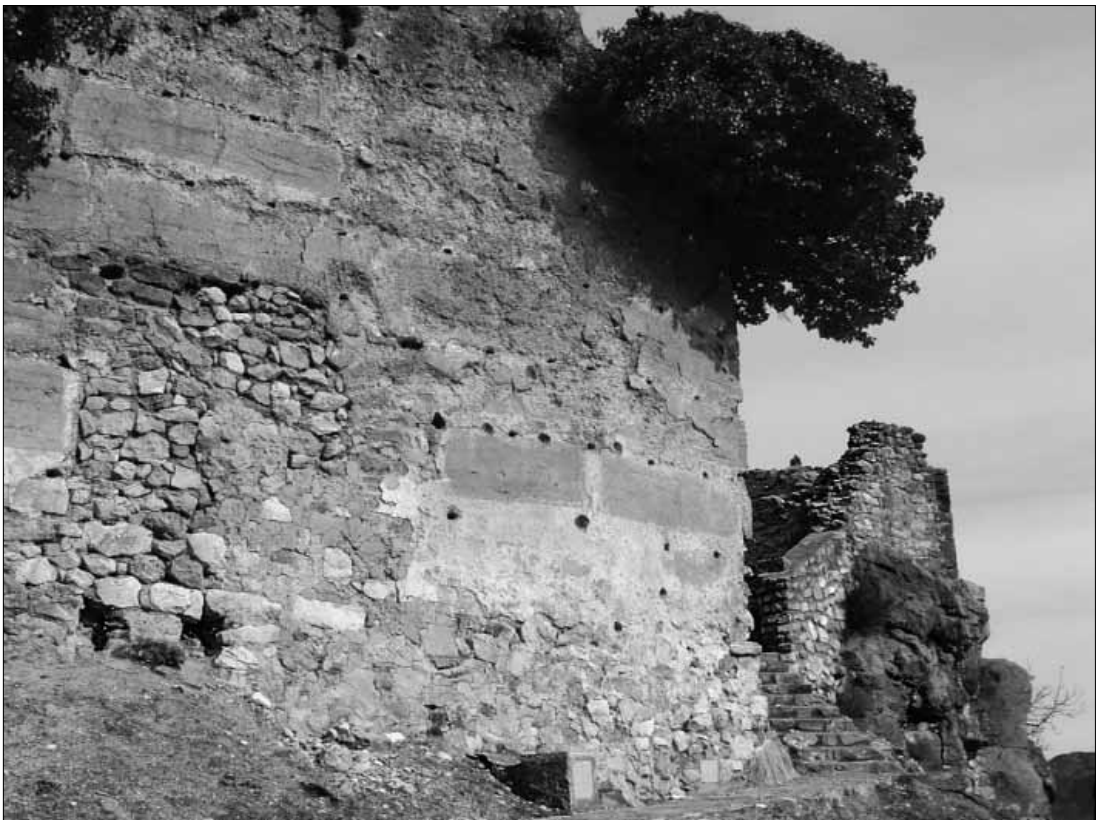
**Lam. 64.** *Alteraciones en la muralla desde el Sur*

Sin aparente relación con estas transformaciones está la reparación existente en el muro que se advierte al exterior del mismo (Lám. 64). Se trata de un "parche" que sella una importante rotura deliberada. Una posibilidad es que en ese punto se abriese una puerta hacia el interior; cuando aún subsistía la rasante original, y que luego se tapió. Otra posibilidad es que se rompiese en fecha más reciente, intentando acceder a un hipotético "tesoro", fenómeno desgraciadamente frecuente en muchas fortalezas, y que el parche sea una "restauración" reciente.

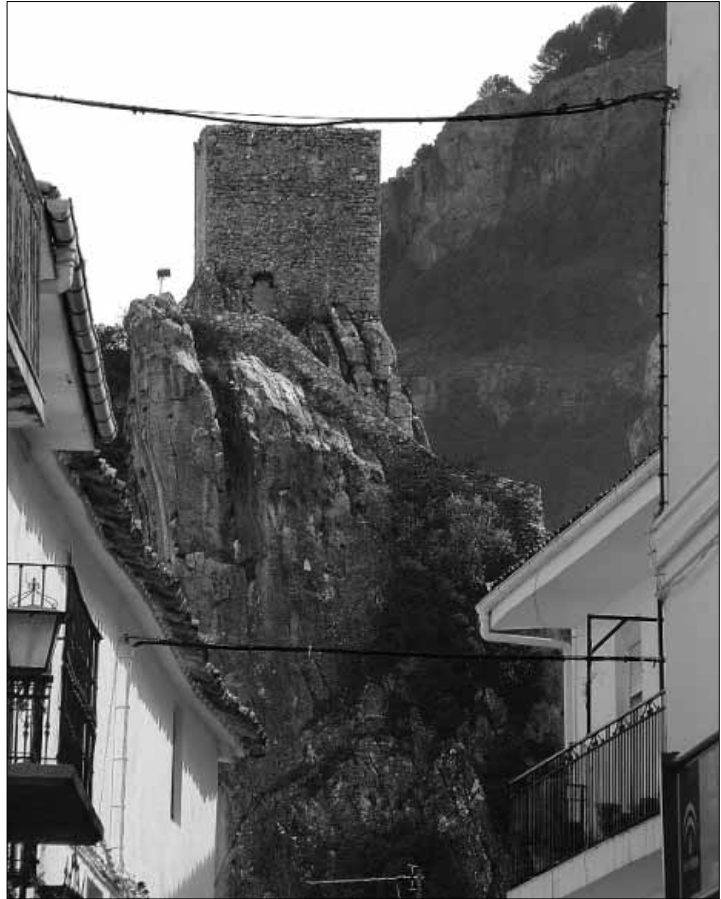
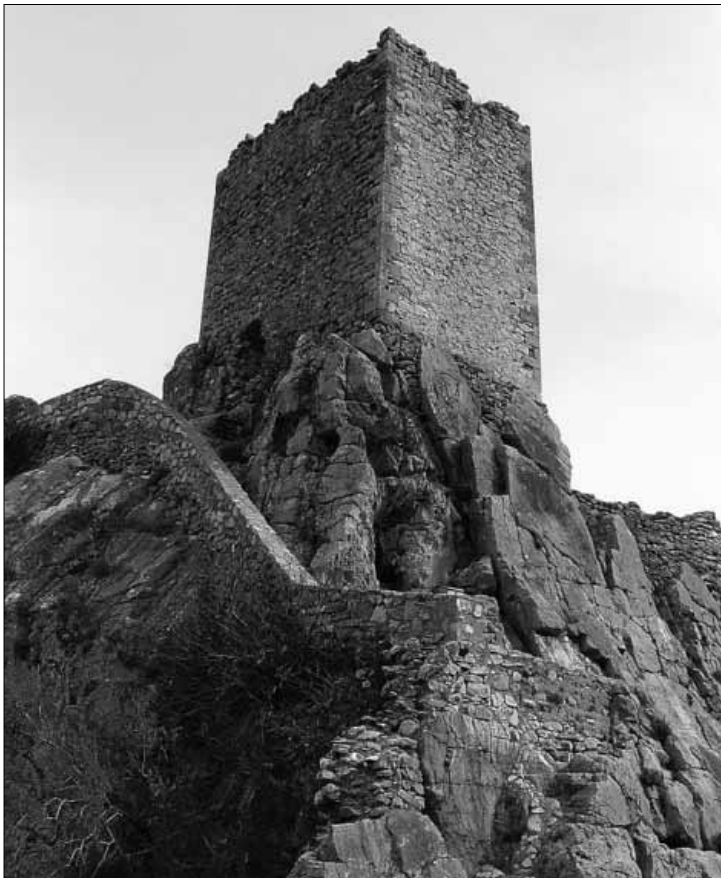
**Lam. 71.** Torre del picacho desde la población

**Lam. 72.** Torre del picacho y escalera de acceso moderna

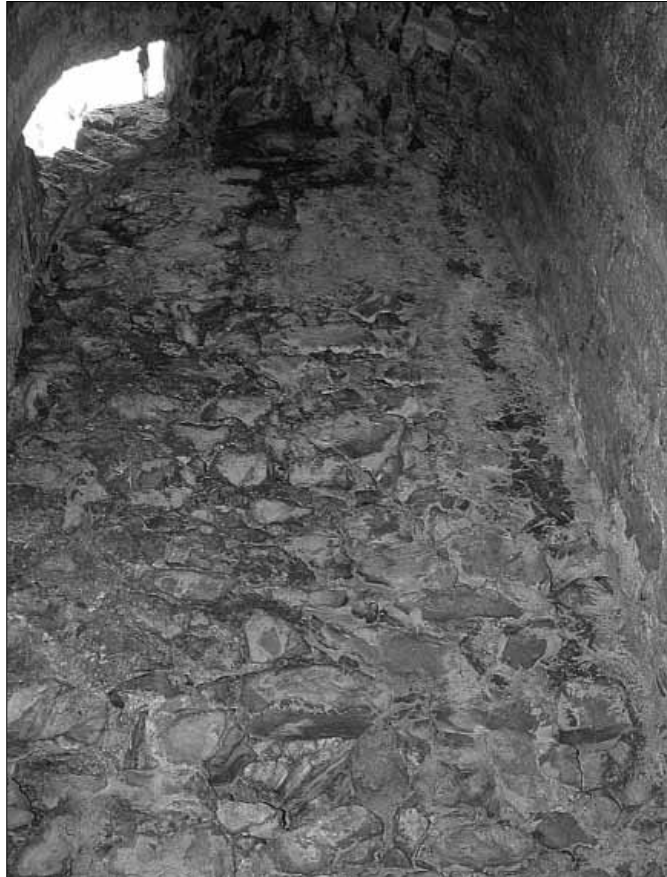
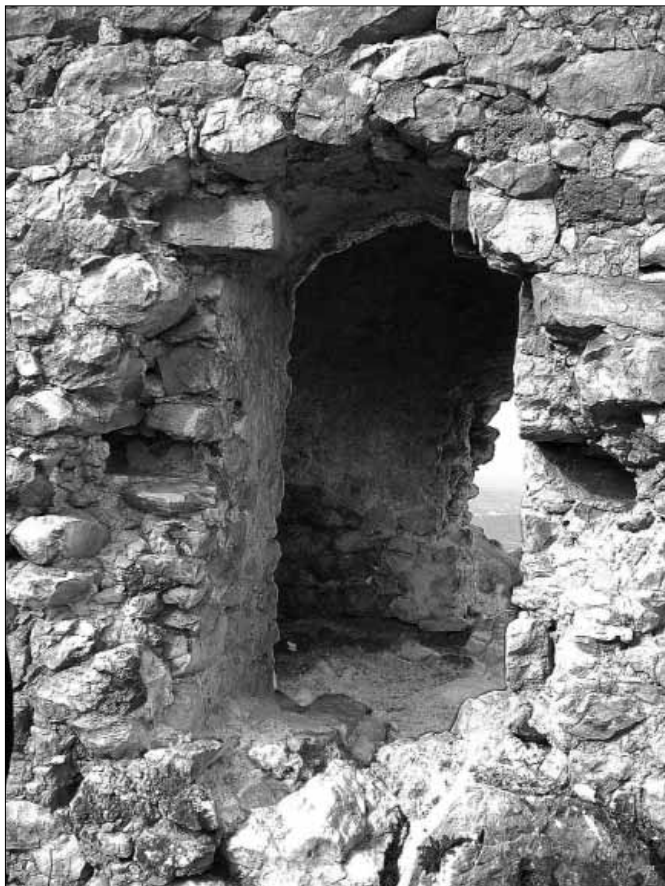
**Lam. 73.** Torre del Picacho,  
interior y bóveda

**Lam. 74.** Torre del Picacho. Puerta original

Hoy se accede al interior de la torre por un hueco abierto en el lado Oeste. Pero se trata de una ruptura reciente, como puede advertirse por su posición, y la falta de regularidad de sus laterales. La puerta original se sitúa en la cara Este, es baja y estrecha, cerrada con arco de medio punto (Lám. 74). Su deterioro impide determinar si tuvo marco de sillares, aunque el deterioro quizá se deba precisamente a su sustracción. Para llegar a ella era preciso rodear la torre por el Norte, por un estrecho y difícil reborde, ya que la peña al Sur presenta un corte casi liso, y luego entrar en el recinto por el Este.
