# Aproximación al urbanismo y la arquitectura doméstica de época califal del Yacimiento de Cercadilla

## RESUMEN

En estas líneas intentamos dar a conocer un ejemplo del urbanismo califal en la Zona Arqueológica de Cercadilla. Para ello hemos analizado a fondo una mínima parte del entramado urbano característico del siglo X, que se extiende por el yacimiento. De igual manera hemos llevado a cabo el análisis arquitectónico de los espacios domésticos y de un edificio público que nosotros hemos interpretado como un zoco.

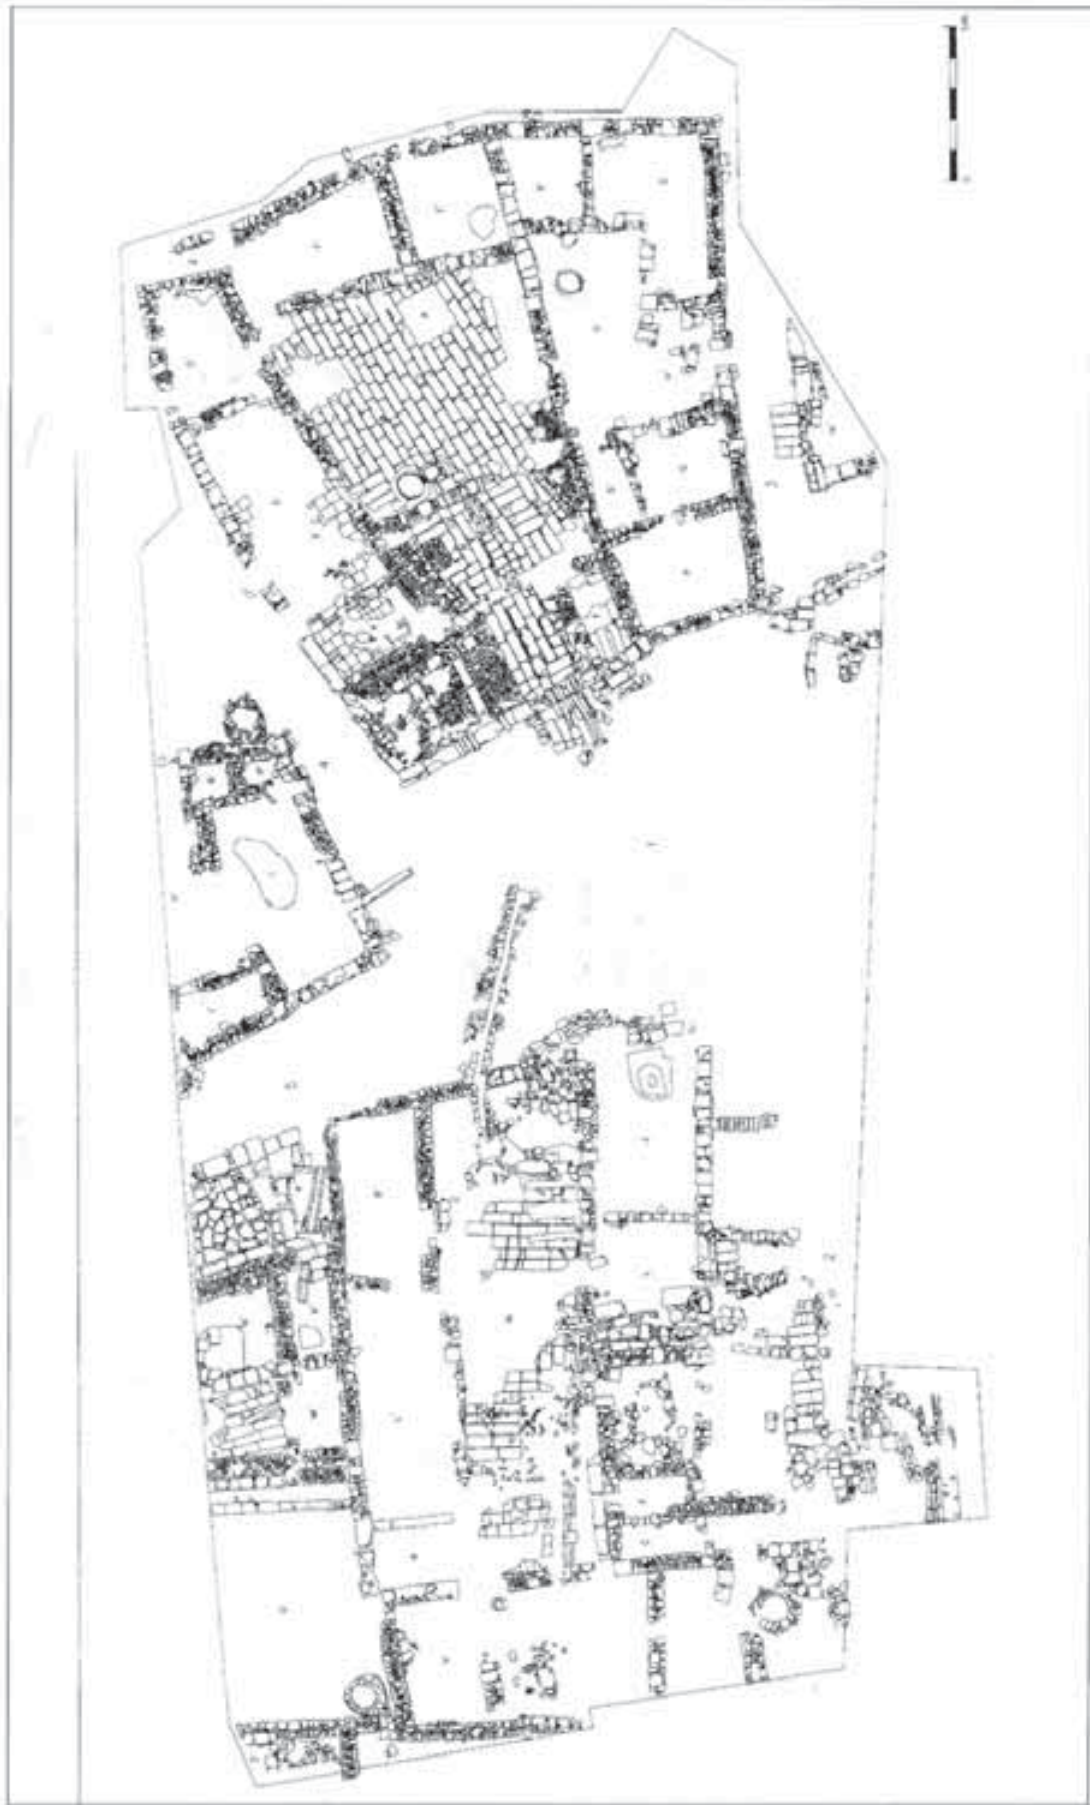
**Figura 2.** Detalle del área estudiada.

Una gran plaza de planta poligonal regula el principio y fin de varias calles que se organizan en torno a ella de forma radial, hacia el norte (*Calle 5*), este (*Calles 3 y 4*) y oeste (*Calle 2*). Aunque no se ha documentado por el momento durante las excavaciones en este sector, es muy probable la existencia de una calle que comunique este área con las unidades arquitectónicas organizadas al sur de esta gran plaza. Desde las calles se articula un entramado viario más complejo del que sólo hemos documentado un tramo, en concreto al norte de la *calle 4* (*Calle 6*). En torno a esta red viaria se organizaron varias viviendas privadas y un edificio de carácter público, que hemos creído oportuno interpretar como un zoco (lám. 1 y 2. Figs. 2 y 3).

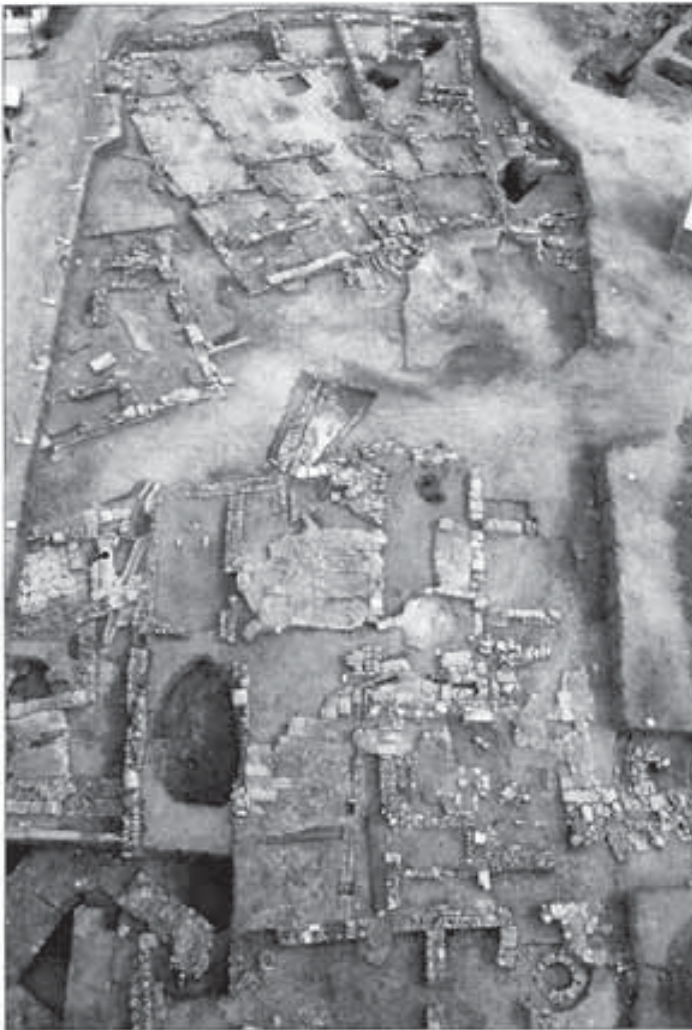
**Lámina 2.** Panorámica de la trama urbana califal.

## **La Casa 2.** (lám. 2. Figs. 2, 3 y 4)

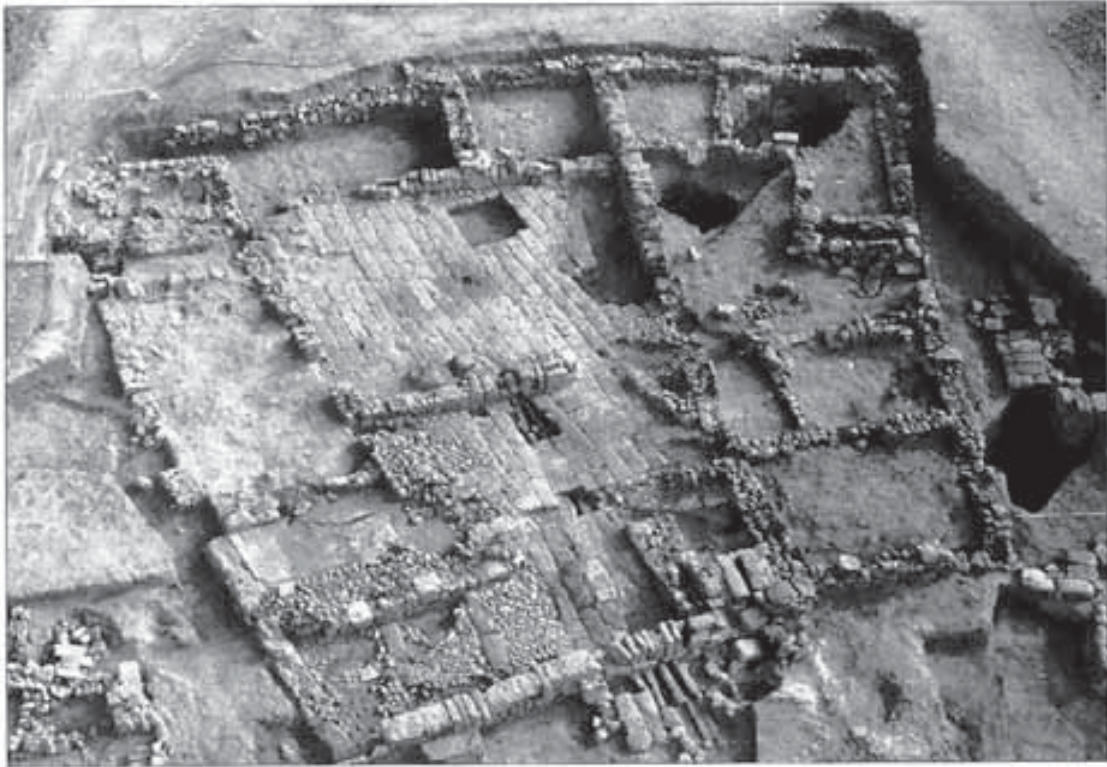
**Lámina 3.** Detalle de los  
casas 1 y 3.

### **La Casa I.** (lám. 1, 2, 3. Figs. 2, 3 y 4)

### **La Casa 5.** (lám. 3. Figs. 2, 3 y 4)

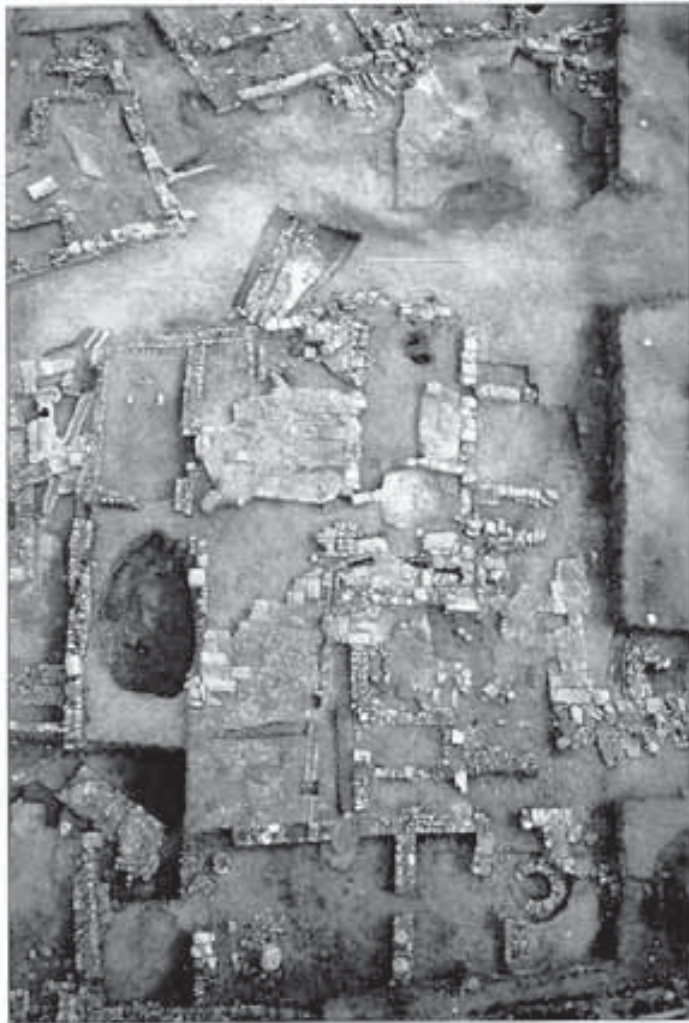
**Lámina 4.** Detalle del edificio  
interpretado como zoca.

## El Zoco. (lám. 2 y 4. Figs. 2, 3 y 4)

Se trata de un edificio de gran tamaño, erigido en un momento previo a la edificación de las Casas 4, 6 y 7 y que probablemente, junto con la Casa I, fue uno de los elementos articuladores del entramado urbano en este área, en especial en lo referente a la plaza.

La propia planta del edificio —dividida en tres grandes crujías de idénticas dimensiones— y su compartimentación, así como su situación dentro de un arrabal califal, nos permiten intuir el uso para el que fue creado, como lugar de comercio, en definitiva, como un zoco.
