# EL PALACIO VILLALVOS-NICUESA (Jaén)

Un estudio de arqueología de la arquitectura

El Palacio Villalvos-Nicuesa (Jaén). Un estudio de Arqueología de la Arquitectura

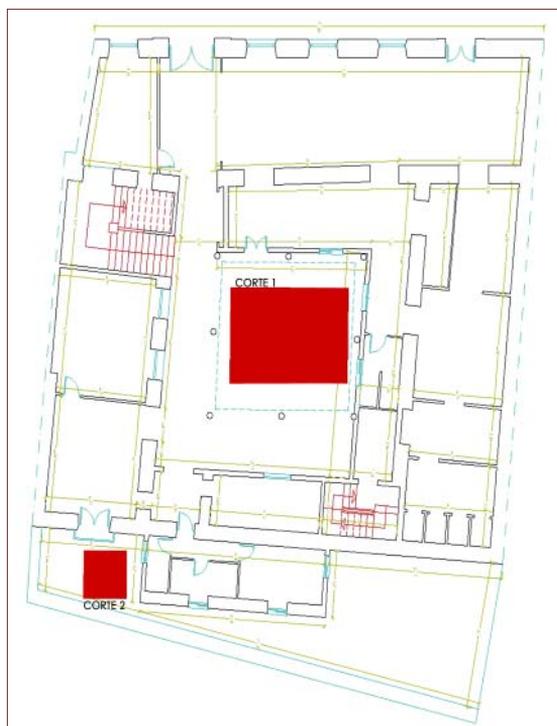
9 Edificio con los dos patios

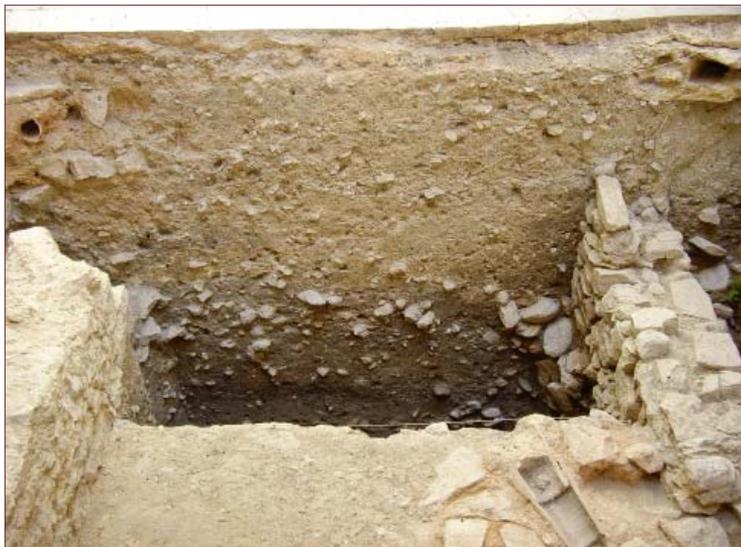
11 A la derecha el muro islámico

**Ib:** Corresponde a la primera fase de uso de un potente muro. **II** Está muy deteriorado en su parte inferior, mientras que la superior fue afectada por algunas de las canalizaciones de época moderna; estaba a 1.50 m. por debajo del suelo actual del patio. Pese a todo, conserva una altura aproximada de 1.60 m. Está realizado con mampostería irregular trabada “en seco”. Al este del muro se localizó un nivel de cenizas. El espacio excavado era muy reducido, por lo que no pudo determinarse si se trataba de los restos de un nivel de incendio, o de un hogar. Si pertenece a los niveles de ocupación de la estructura de la que formaba parte el muro, una posible interpretación es que este sea el único resto de un edificio, fuera este una vivienda o una estructura para uso agrícola. Pero puesto que nos encontramos en una zona de huertas, y la relación del nivel de cenizas con el muro es poco concluyente, este último también pudo ser una de las lindes de las huertas de la zona. Al oeste del muro se distinguen tres niveles. A este momento corresponde un grueso paquete de tierra oscura, con inclusiones de piedras de mediano tamaño.

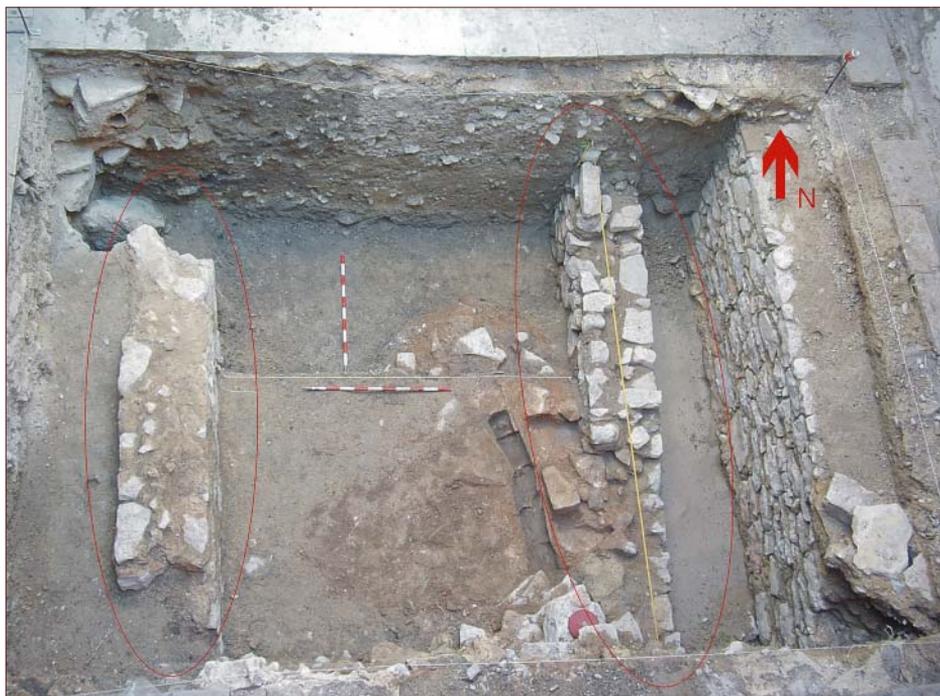
**15** Las estructuras medievales. A la izquierda el muro cristiano

medieval, fechable entre la segunda mitad del siglo XIII y el final del siglo XIV. A este momento corresponde otro muro **15** situado al oeste del anterior, realizado a base de mampostería regular, rejuntada con argamasa amarillenta y nivelada con piedras de menor tamaño entre las hiladas. Es paralelo al muro andalusí, aunque su base está muy por encima de la de aquel. Su potencia no supera las tres hiladas de piedra y se encuentra bastante deteriorado a consecuencia de las modificaciones posteriores que se llevaron a cabo en el patio, sobre todo con la introducción de diferentes canalizaciones de agua. Es muy probable que formase parte también de un edificio ya desaparecido. Con él se relacionan unos niveles de tierra que rompen la unidad

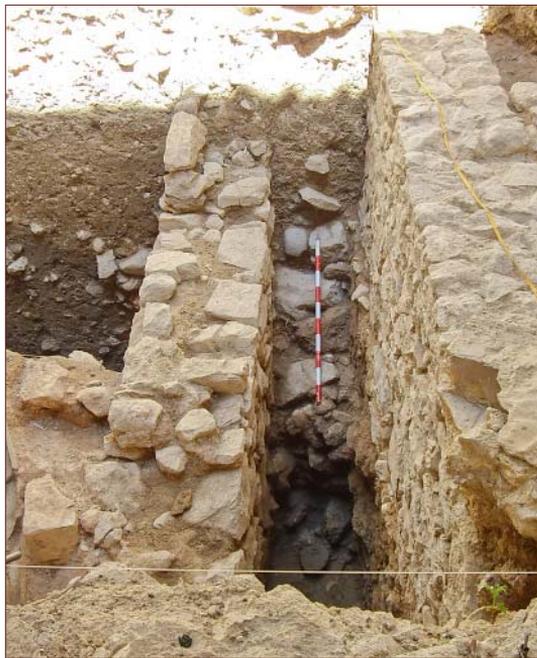
**18** Muro del Siglo XVII

excavación se registra la construcción de un potente muro **18** que cimentó prácticamente sobre la roca, conservando una altura aproximada de 2'40 mts.

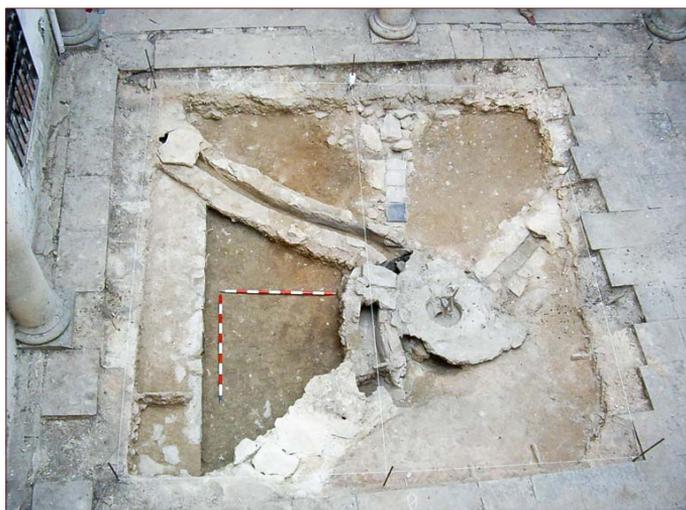
**19** Columna sur sobre atarjea

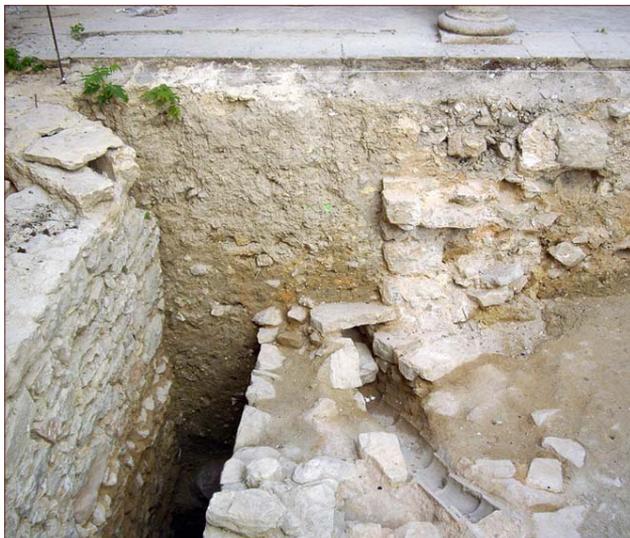
20 Columna sur sobre atarjea

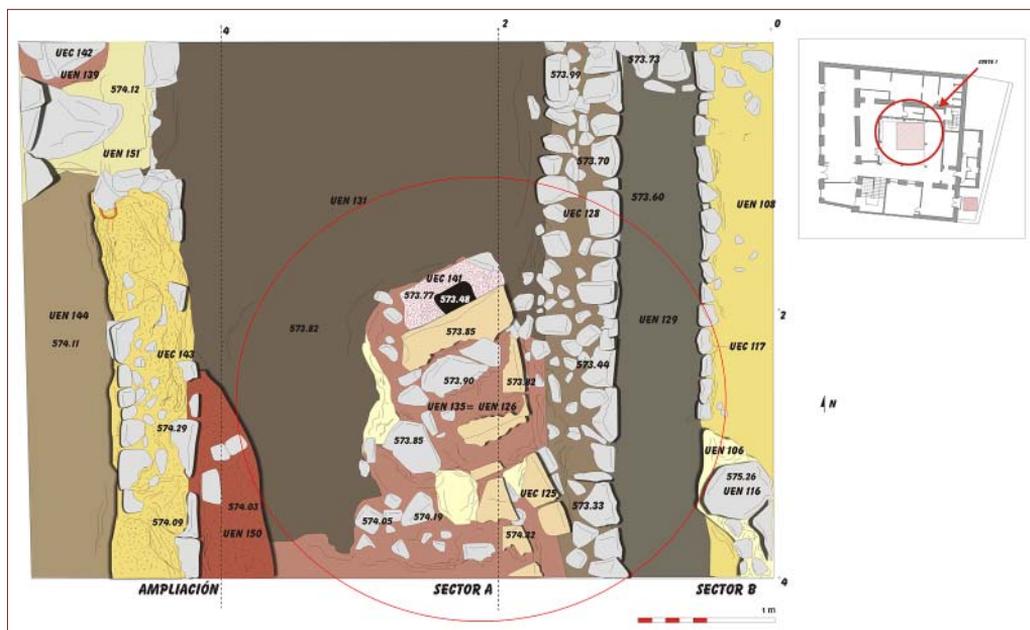
21 Sumidero del primer sistema de evacuación

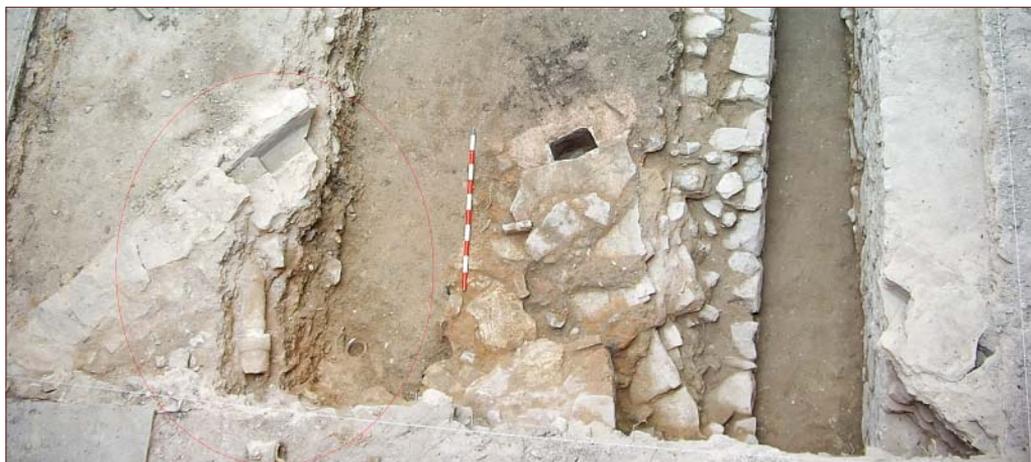
22 *Atarjeas superpuestas del siglo XVII*

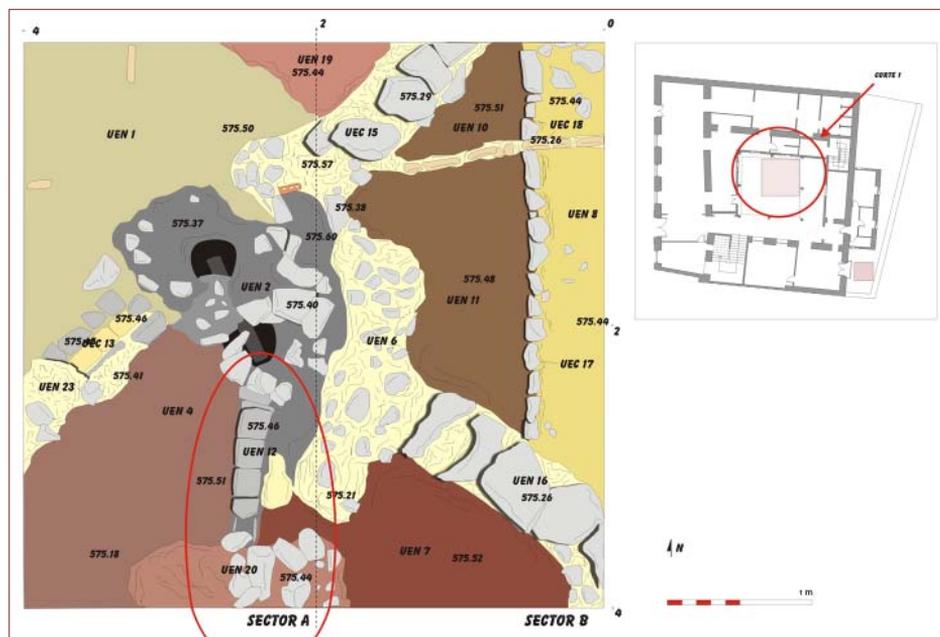
23 Atraje del siglo XVIII

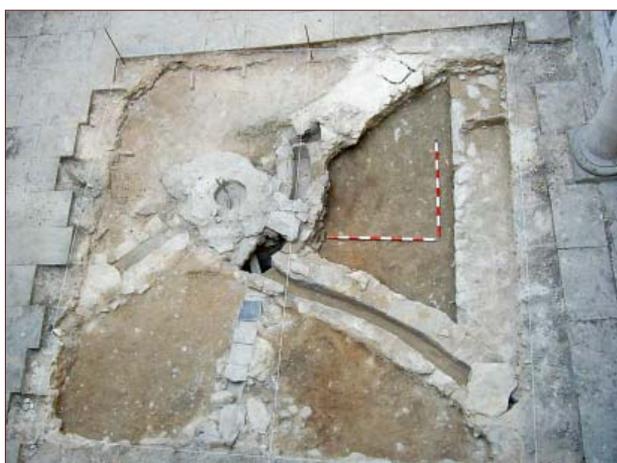
24 Patio. En el lado derecho arriba, sobre el muro del siglo XVII, quedan restos del tabique que formaba parte del parterre

a esta fase estaría compuesto por hiladas de ladrillo dispuestos de canto que quizás corresponderían a compartimentaciones de parterres del patio del que sólo quedan algunos restos. 24

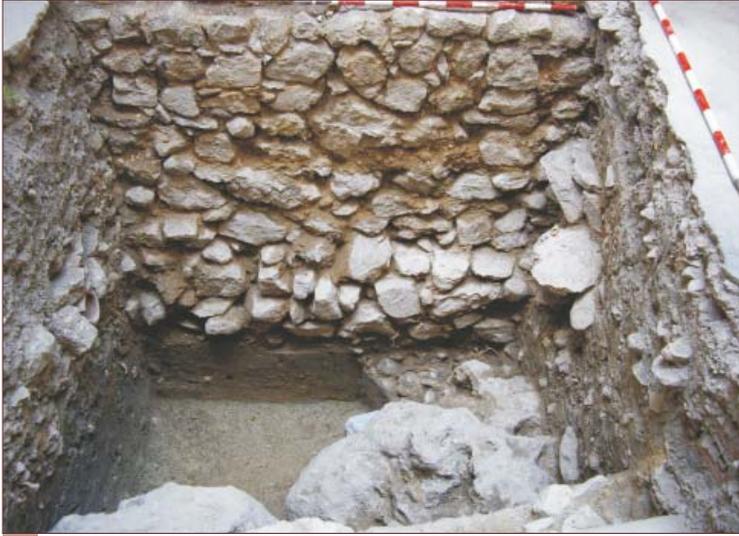
**29** Muro de cierre del patio trasero

que quizá constituía la linde a esta zona de huertas, en un momento anterior a la construcción del inmueble. Hay huellas de que posteriormente se ha ido reutilizando según las necesidades constructivas y urbanísticas del espacio en el que se encontraba. **29** **30**

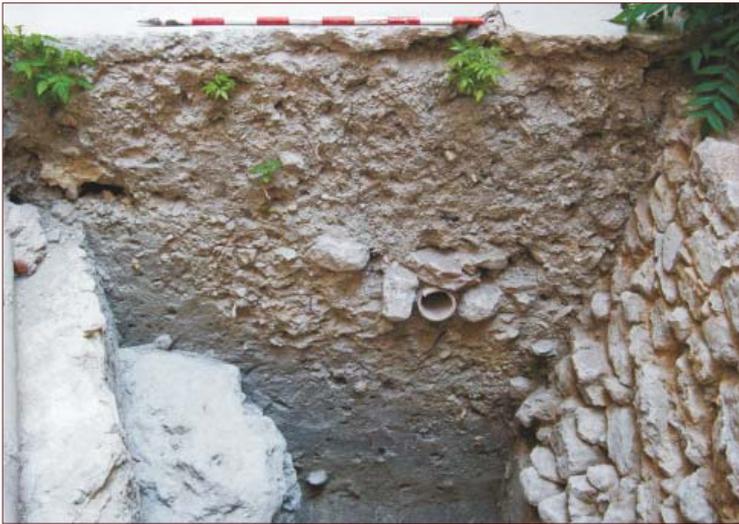
**30** Perfil este relacionado con el muro de cierre del patio trasero

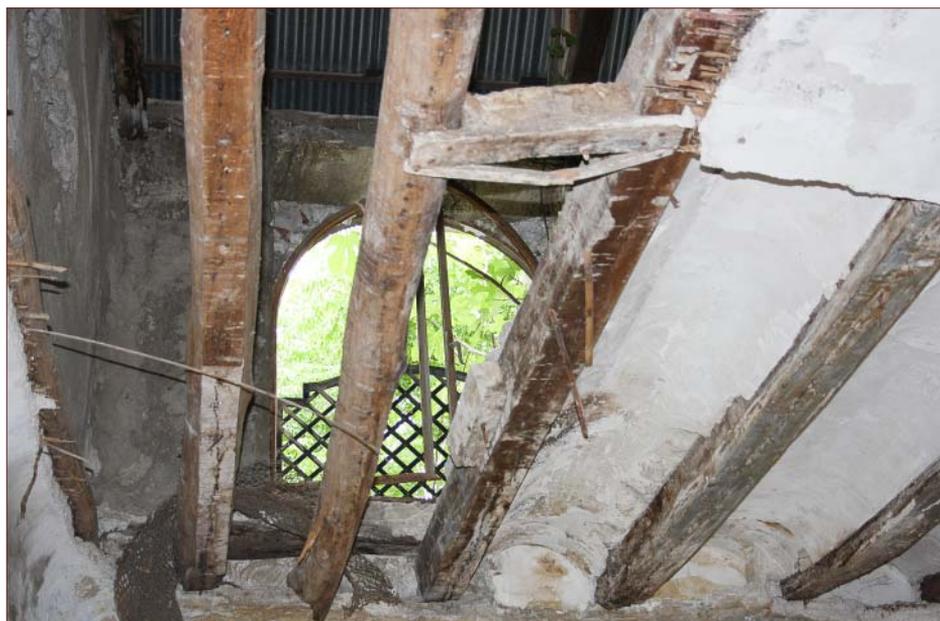
**31** Detalle de la caída parcial del techo de la primera planta

No vamos a entrar, por lo menos en este momento, a considerar cuál o cuáles son las causas del abandono de la casa-palacio de los Villalvos-Nicuesa, pero sí en sus consecuencias. Cualquier edificación que ha perdurado durante años, aparentemente inmóvil, y que en un momento queda deshabitada, no teniendo un mantenimiento continuo, se va degradando con tal facilidad que en pocos años puede quedar sólo en la memoria. **31**

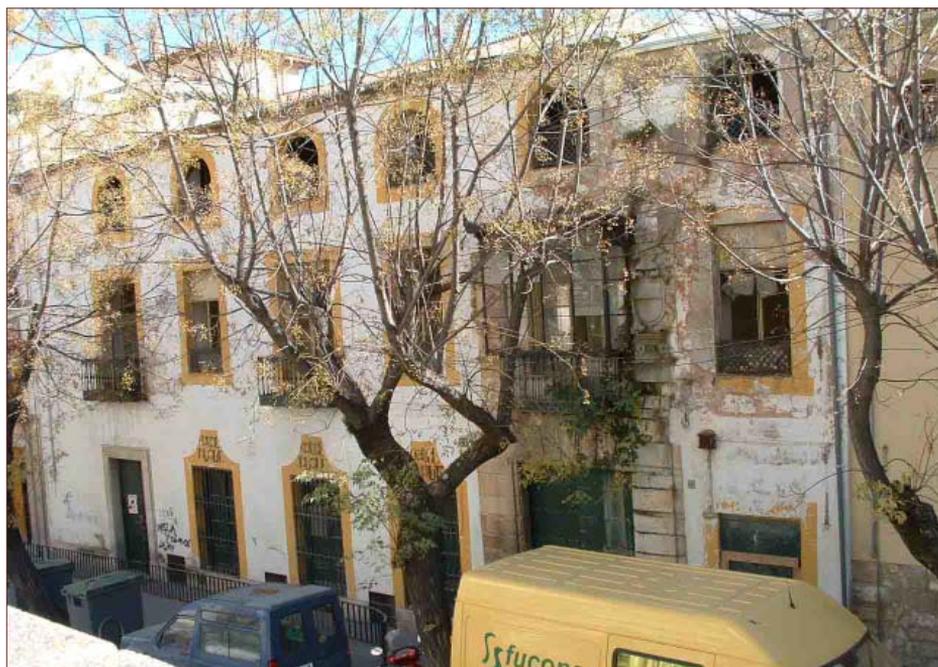
**32** Fachada del palacio

Tiene 21'10 m. de longitud, con zócalo de piedra, situado por debajo del nivel de la calle actual, prolongación en altura del muro exterior del sótano, y tres pisos en altura. Estos últimos están divididos en seis "calles", con otros tantos huecos por planta. **32 33**

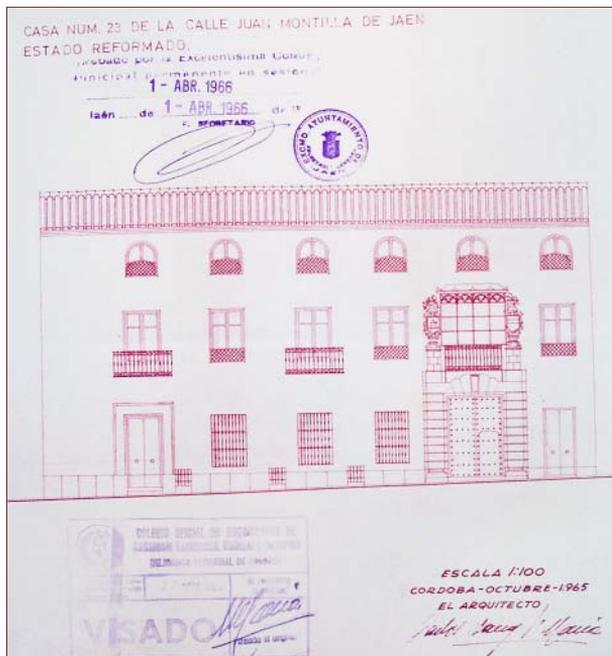
33 Proyecto de reforma. 1966.

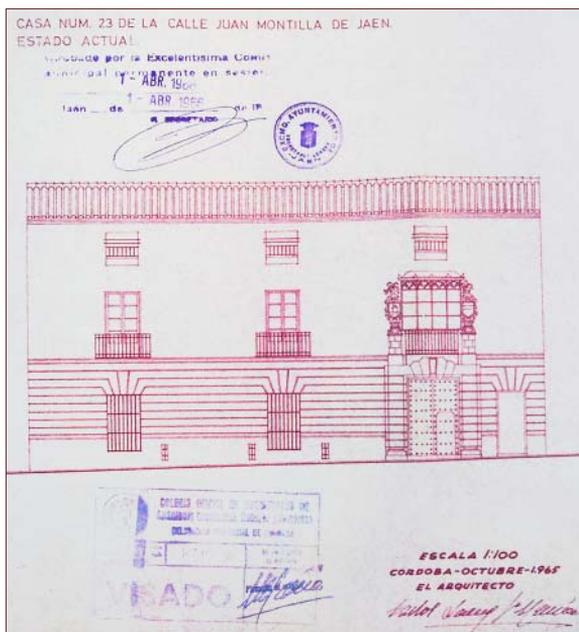
34 Levantamiento de la fachada antes de la reforma de la Caja de Ahorros de Córdoba

Al estado descrito anteriormente se llegó después de las transformaciones realizadas por la Caja de Ahorros de Córdoba en 1965-1966. La situación anterior la conocemos a través del alzado previo realizado por esta con anterioridad, 34 y también se observa, aunque

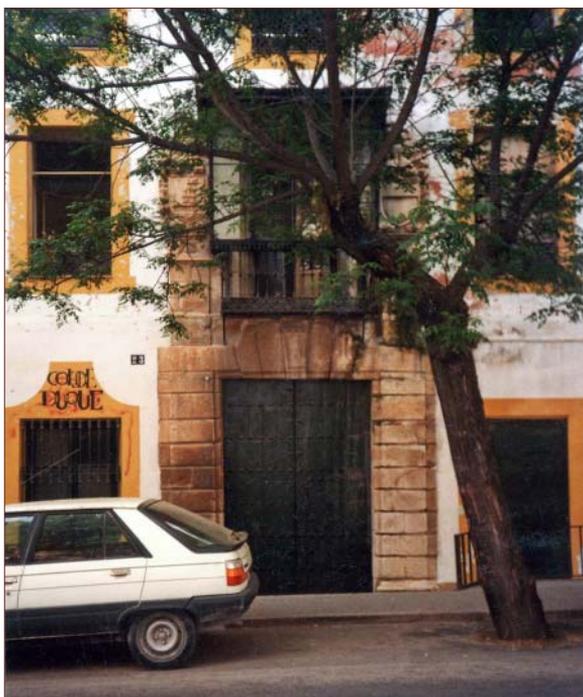
**38** El vano de la puerta

La puerta principal es un ancho vano, **38** como era tradicional en las casas de cierta categoría. Presenta un acusado

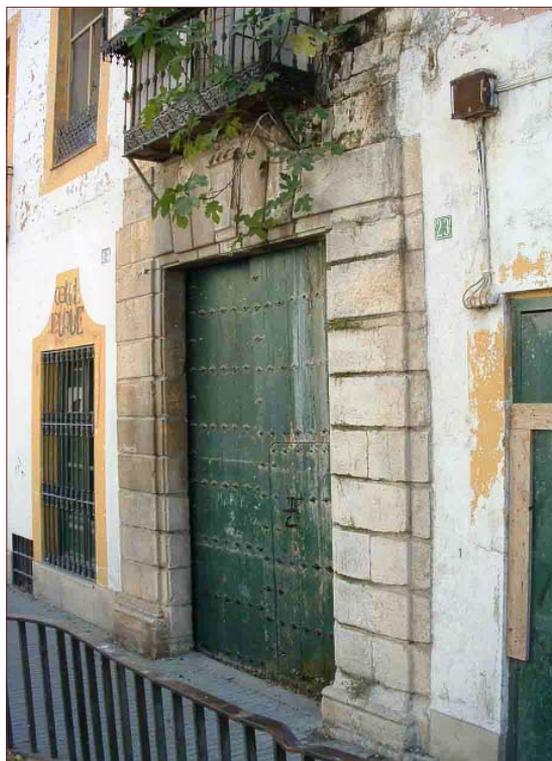
39 Portada

Una cuestión distinta a la de la posición del vano es la de la portada hoy existente. El vano está enmarcado por pilastras toscanas de fuste almohadillado plano con tras-pilastra, formadas por ocho sillares dispuestos a soga, despiezados. <sup>39</sup> El dintel es un arco arquitrabado, <sup>40</sup> siendo las 5 dovelas centrales *bolsores*, resaltando la clave del mismo, con una ligera decoración. Los sillares de los extremos adoptan formas geométricas en

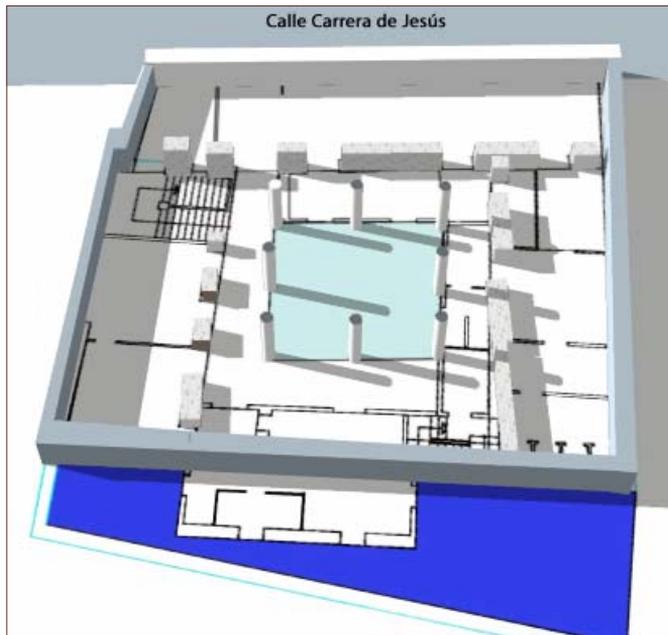
44 Planta con identificación de las crujías

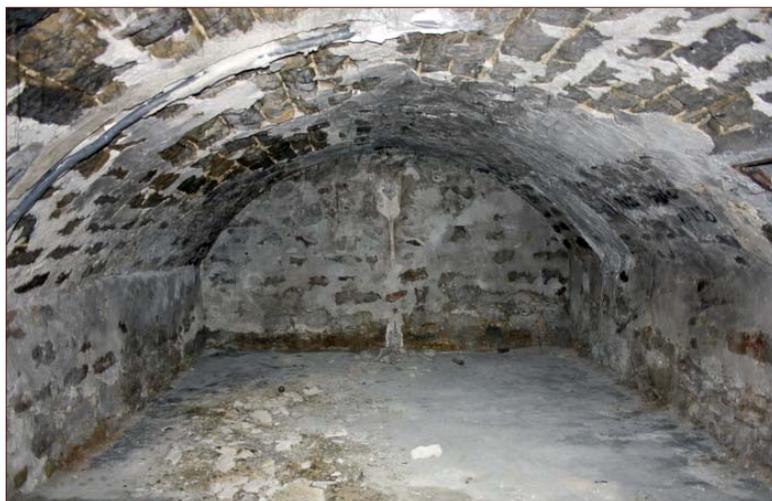
46 Sótanos. Crujía norte

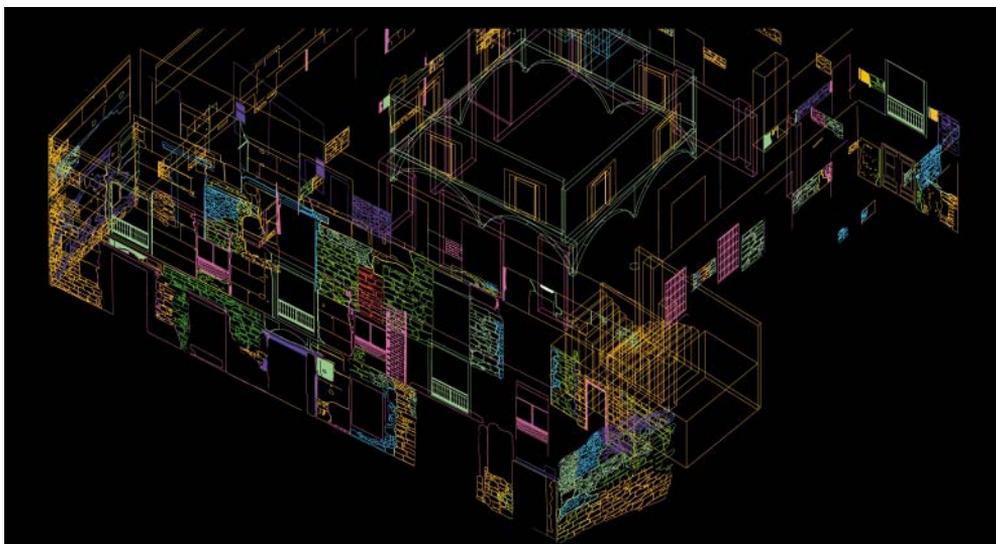
54 Levantamiento tridimensional

el edificio en su conjunto a partir de la reconstrucción de las diferentes fases constructivas detectadas, después de haberlo estudiado de manera fragmentaria. En primer lugar por salas, en segundo, por plantas y, por último, el edificio completo. <sup>54</sup>

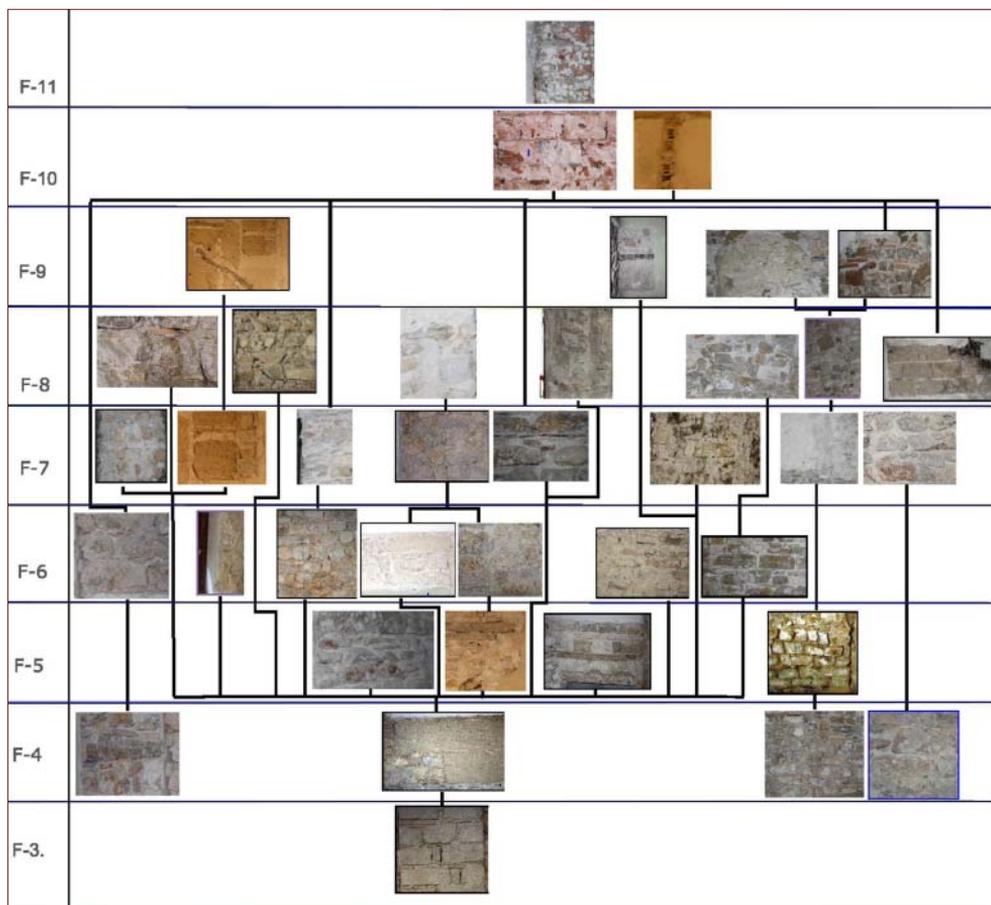
55 *Matrix de aparejos*

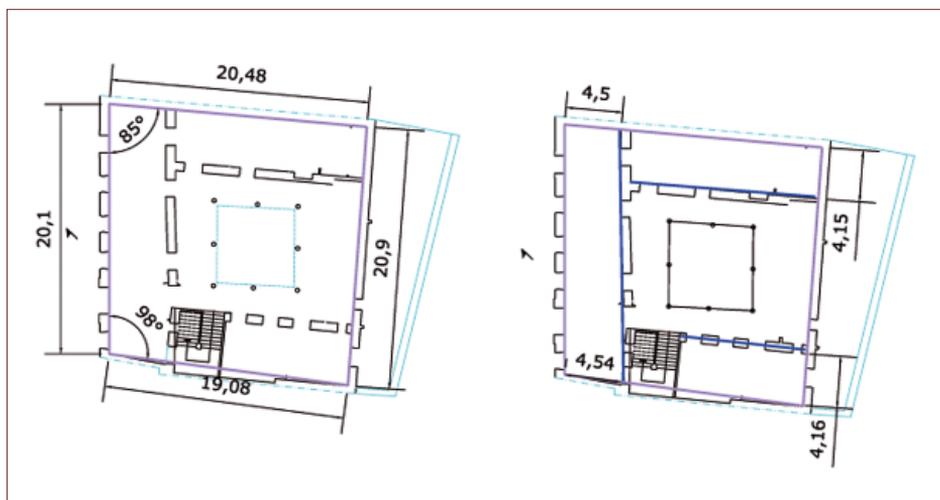
59 Plantas baja y primera del edificio antiguo (s. XV-XVI)

En el área sur no se ha documentado crujía, sólo el muro de cierre de edificio que ha sufrido continuas alteraciones por lo que es difícil precisar si comunicaría con una zona de huerta o jardín posterior. Lo más probable es que no fuera un acceso

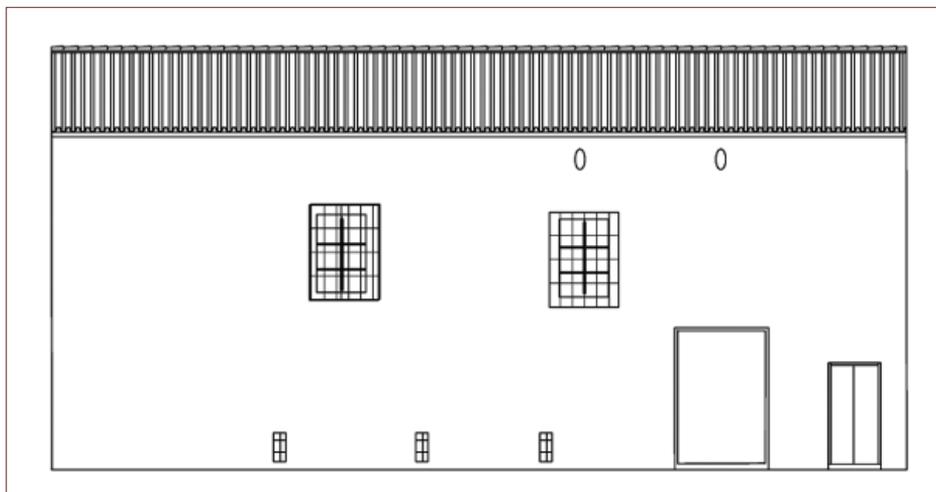
61 Plano de hipótesis de fachada. Fase 4

En cuanto al muro de la fachada, **61** el vano principal de acceso a la vivienda se diseñó desplazado a la derecha. No es posible saber si existió una portada en esta época sustituida en el siglo XVIII, cronología a la que pertenece la que se conserva en la actualidad.

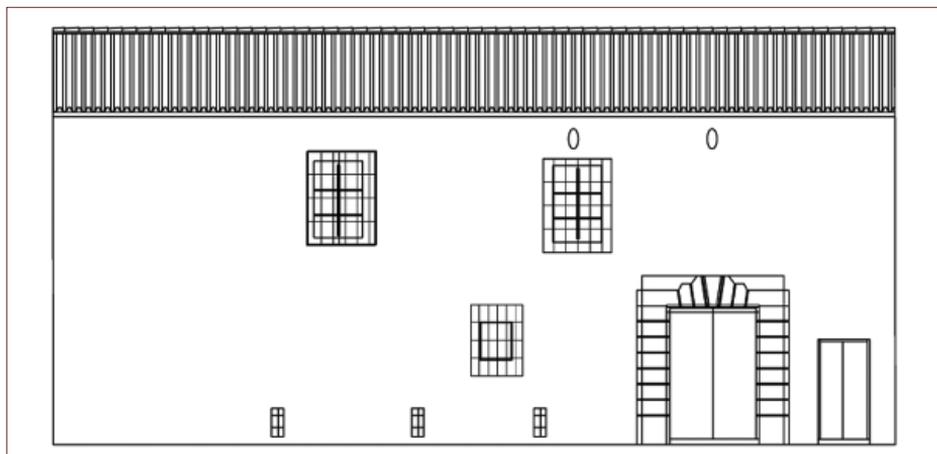
62 Plano de hipótesis de fachada. Fase 5

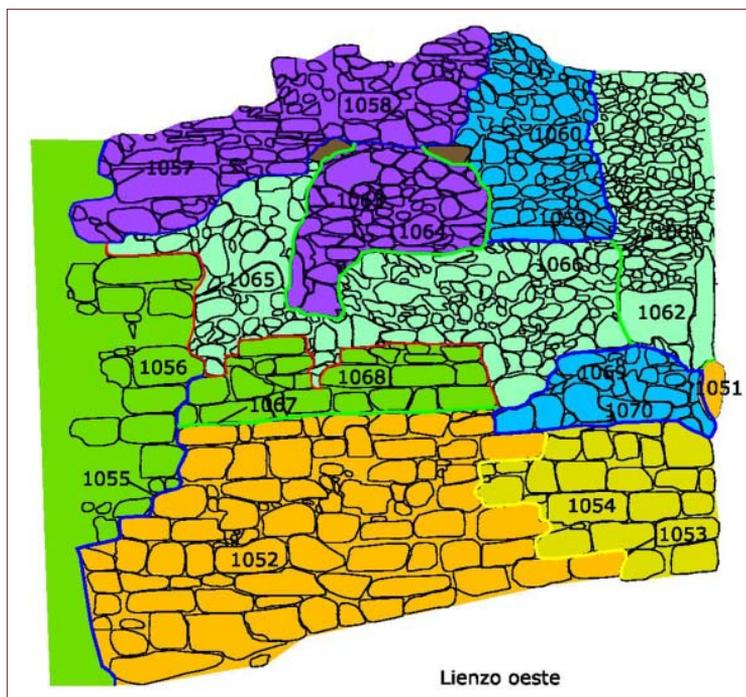
63 Alzado oeste de la sala 5

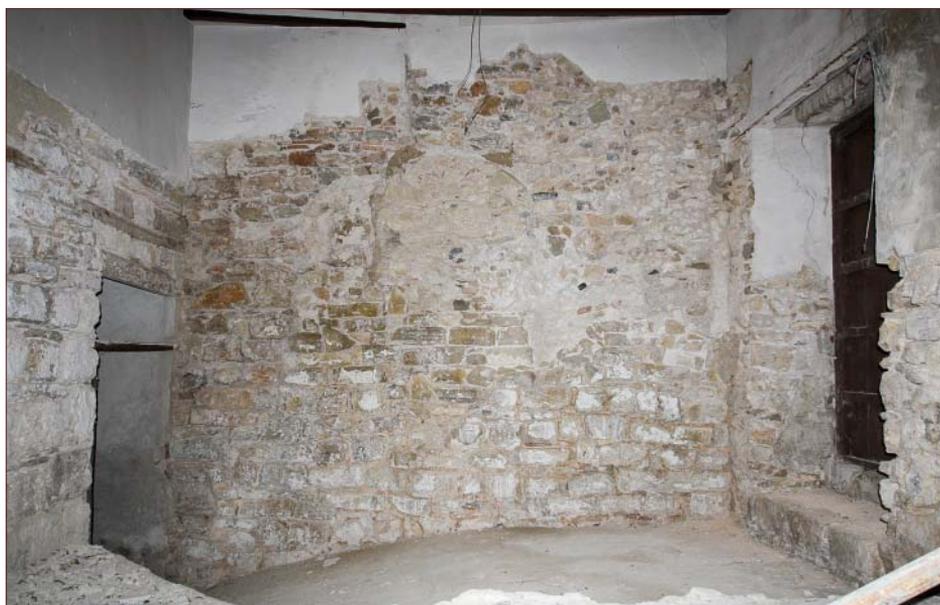
64 Paramento oeste de la sala 5. Muro medianero con la casa de la demandadera del convento de Sta. Teresa. Se observan las numerosas reformas sufridas por el mismo

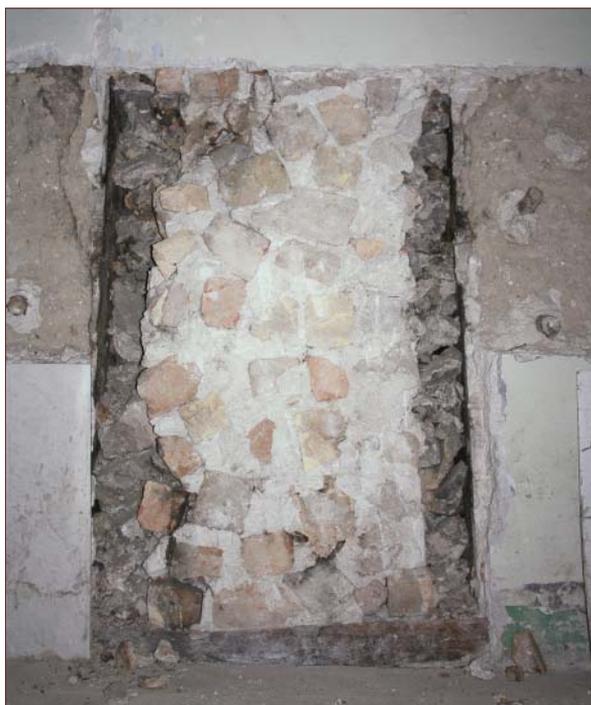
**65** Chimenea

Además de estas modificaciones, en el lienzo norte de la sala 5 se documenta una

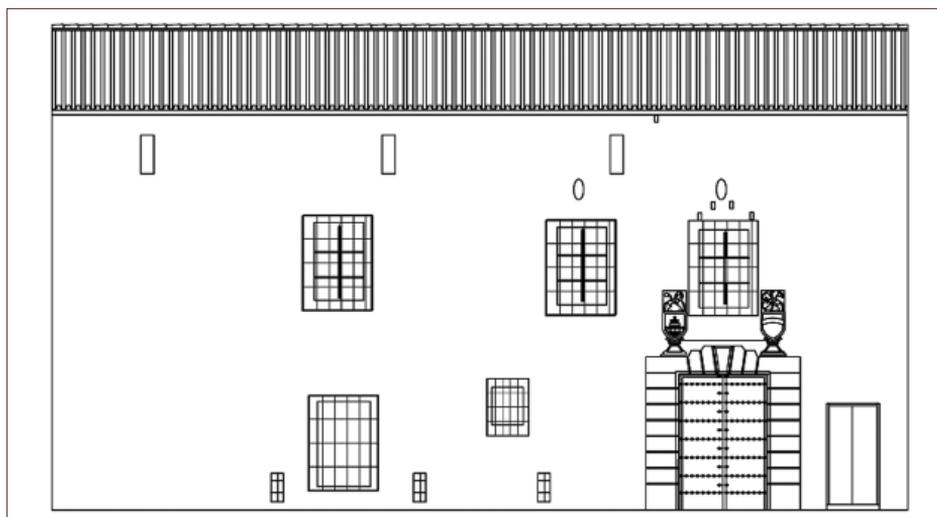
**66** Plano de hipótesis de fachada. Fase 6

Por lo que se refiere a la fachada, **66** en planta baja se abre un nuevo vano, del que

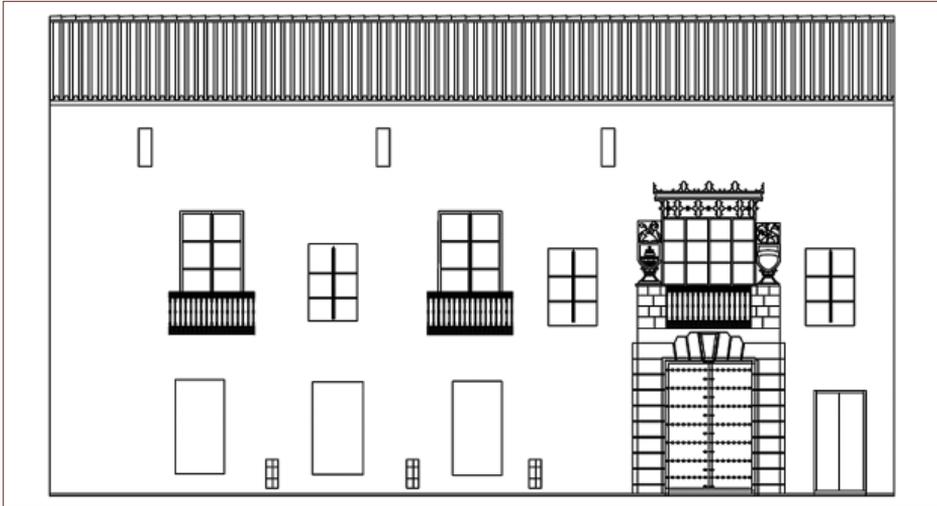
69 Plano de hipótesis de fachada. Fase 7

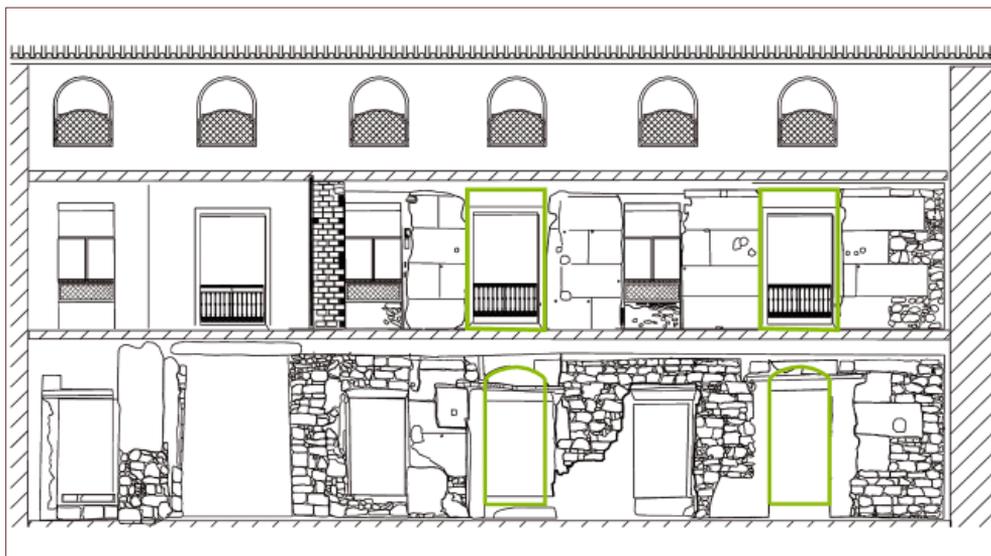
73 Paramento de fachada por el interior. Plantas baja y primera

Los refuerzos en los muros perimetrales se siguen repitiendo, especialmente en el lienzo oeste del espacio 5, medianero con el convento. Pero además de éste, son numerosos los paramentos que sufren reparaciones, reforzándose los tapias así como las jambas de algunos de los vanos originales.

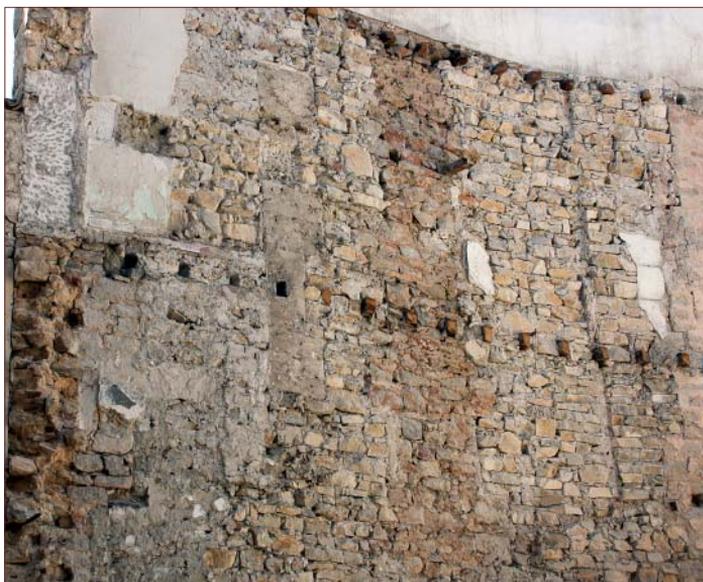
75 Muro medianero con el convento de las Carmelitas Descalzas

Las reparaciones y refuerzos se concentran especialmente en el muro medianero con el convento de

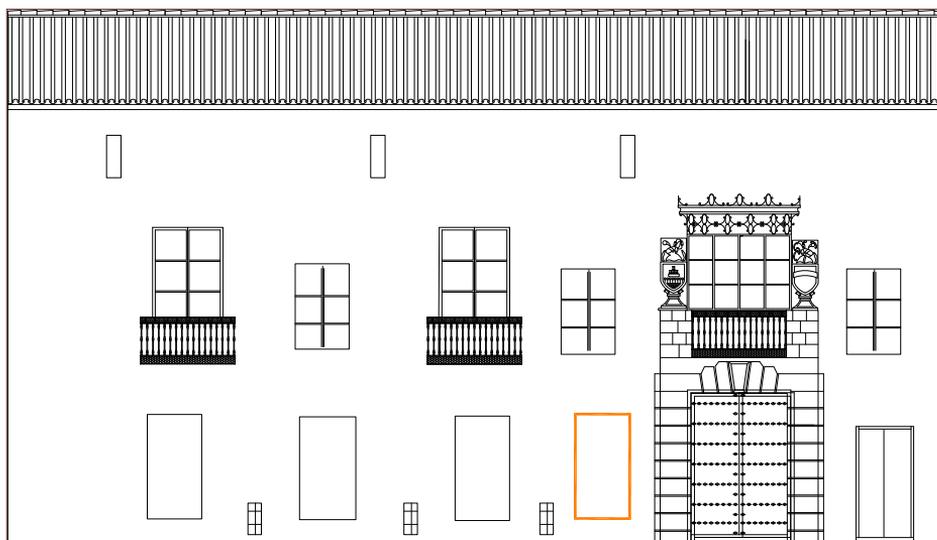
80 Fachada. Nuevo vano marcado en color naranja

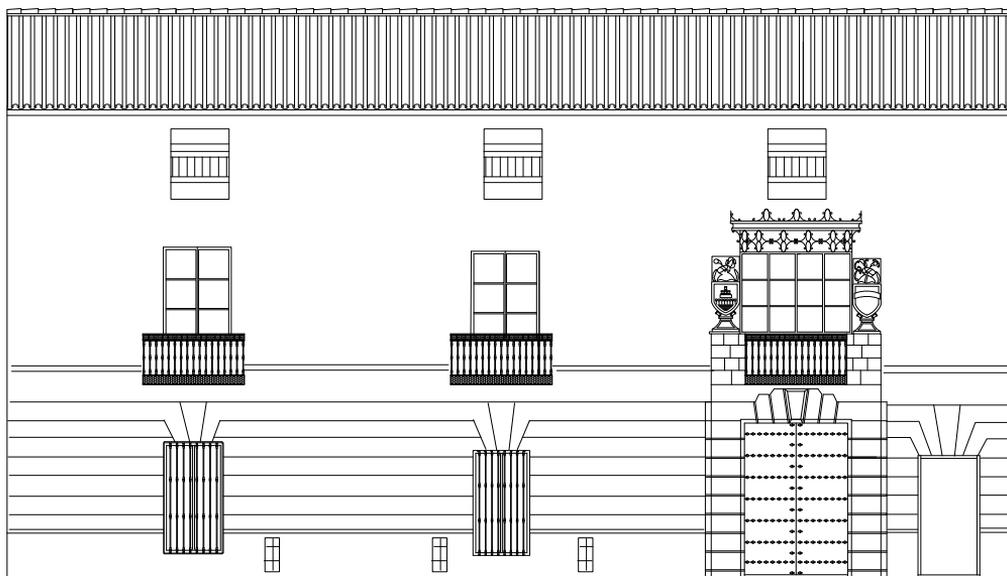
82 Plano de fachada. Fase 9

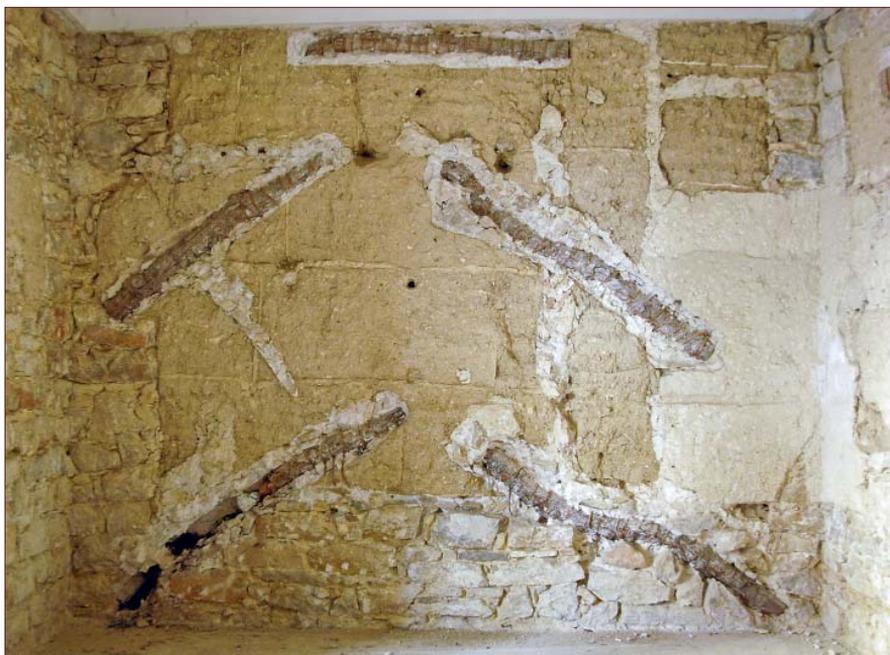
83 Alzado este de la sala 5

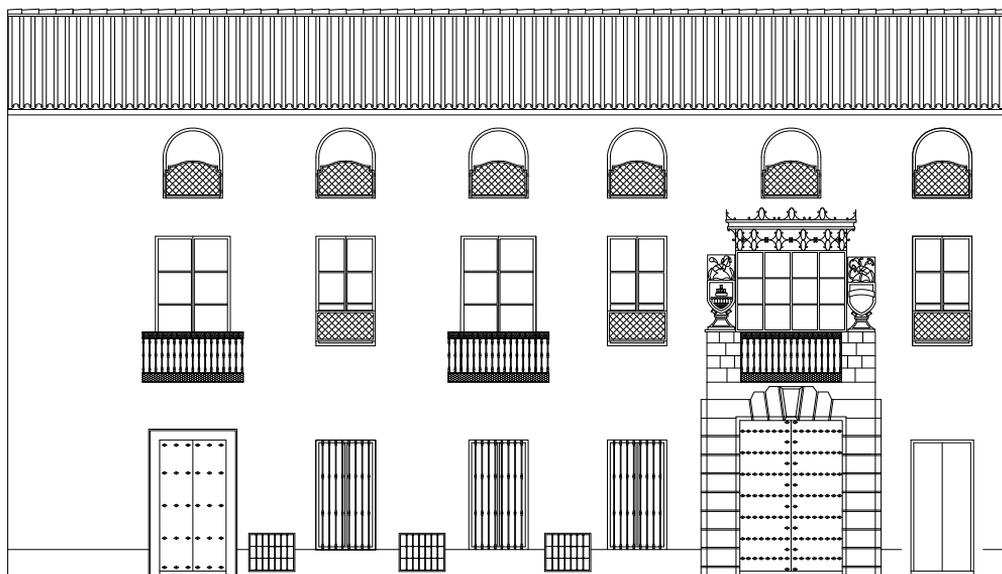
87 Plano. Fachada 1966
